Relatório de Progresso

Janeiro/Fevereiro 2020

Relatório Final

Empreitada de Reabilitação do Leito e dos Diques do Leito Central do Rio Mondego

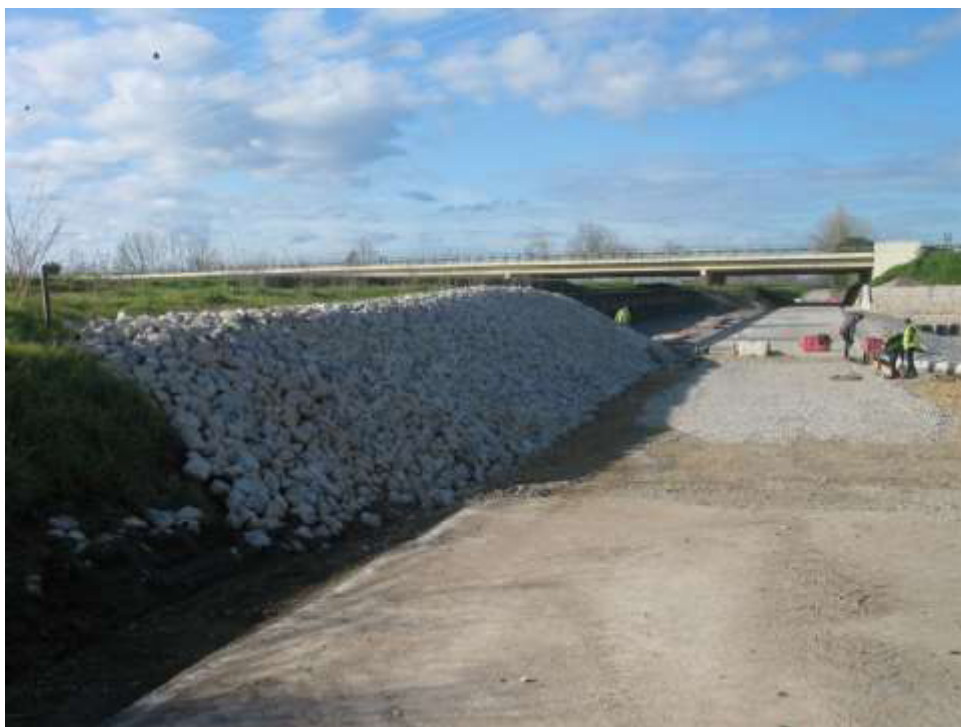
**Estrutura de dissipação de energia do descarregador ECC 3
Início da colocação da base em tout-venant para pavimentação da estrada**

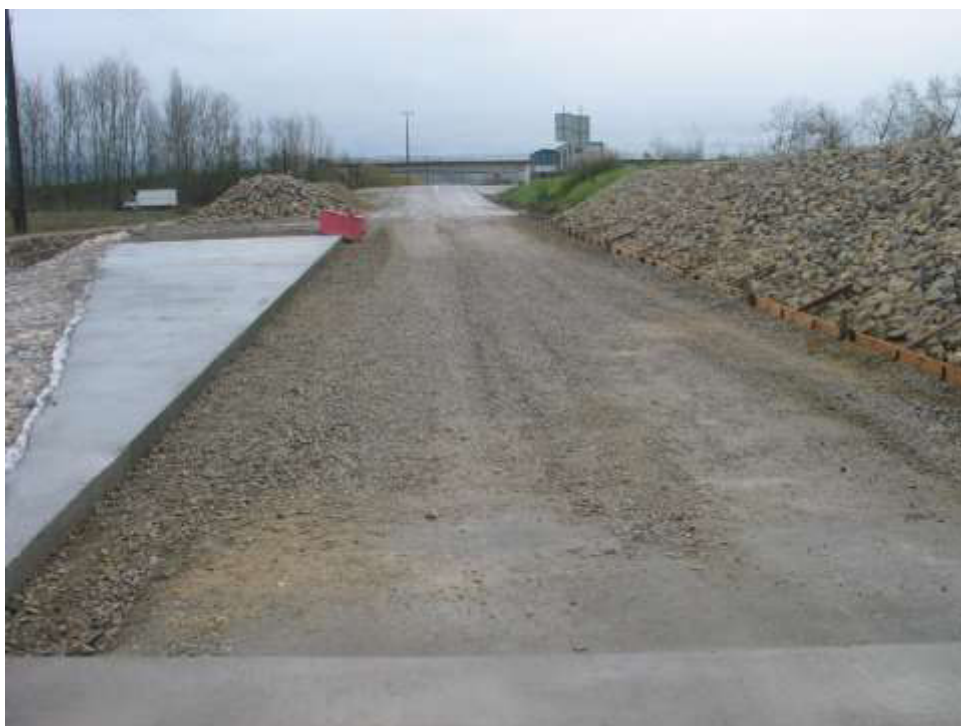
**Estrutura de dissipação de energia do descarregador ECC 3
Início da colocação da base em tout-venant para pavimentação da estrada**

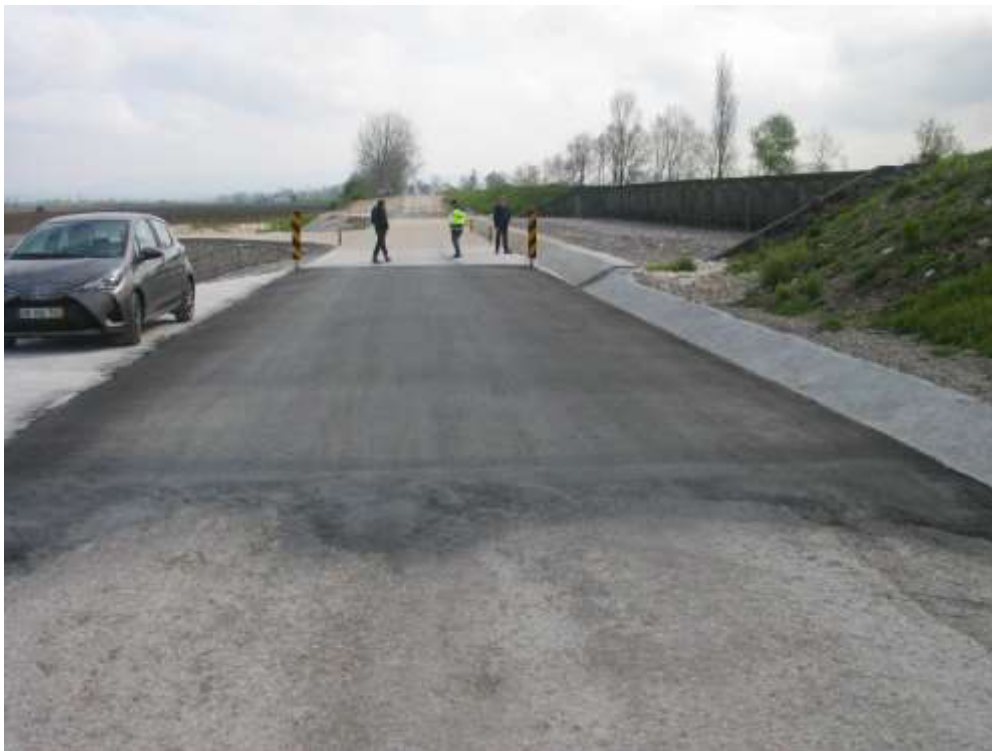
**Estrutura de dissipação de energia do descarregador ECC 1
Conclusão da obra com a pavimentação da estrada**

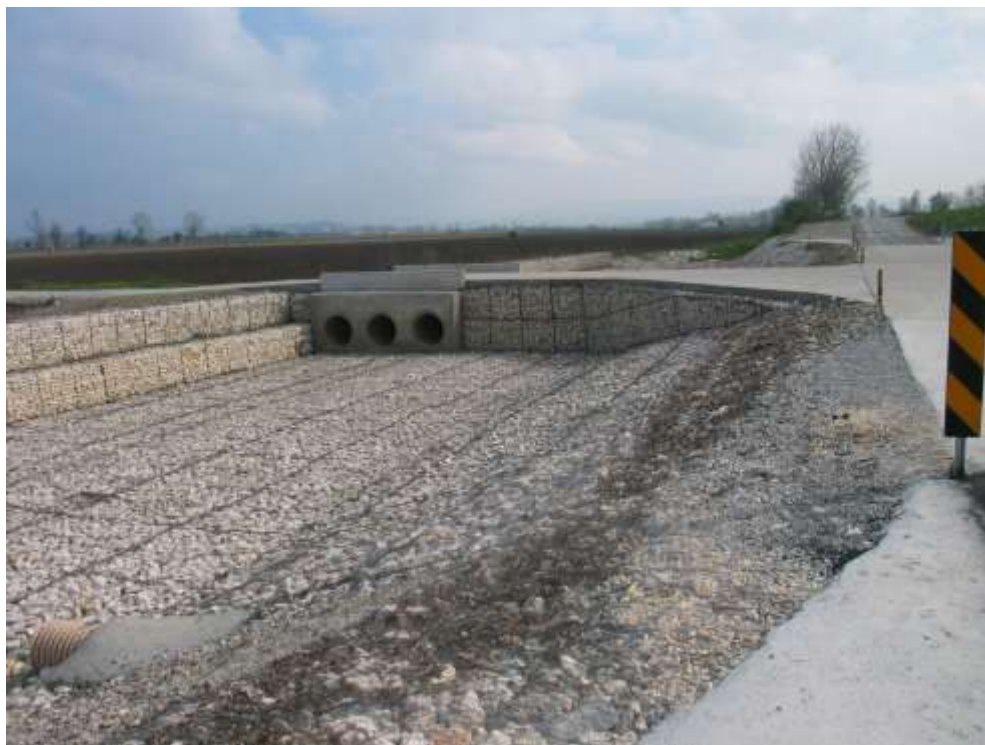
**Estrutura de dissipação de energia do descarregador ECC 1
Obra concluída**

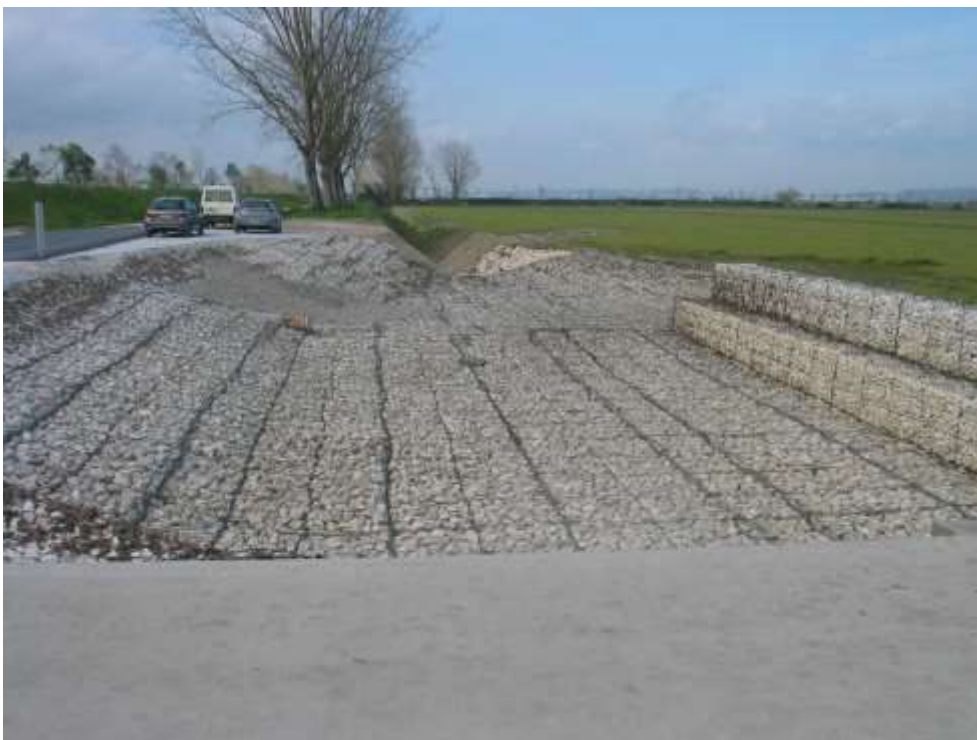
**Estrutura de dissipação de energia do descarregador ECC 1
Obra concluída**

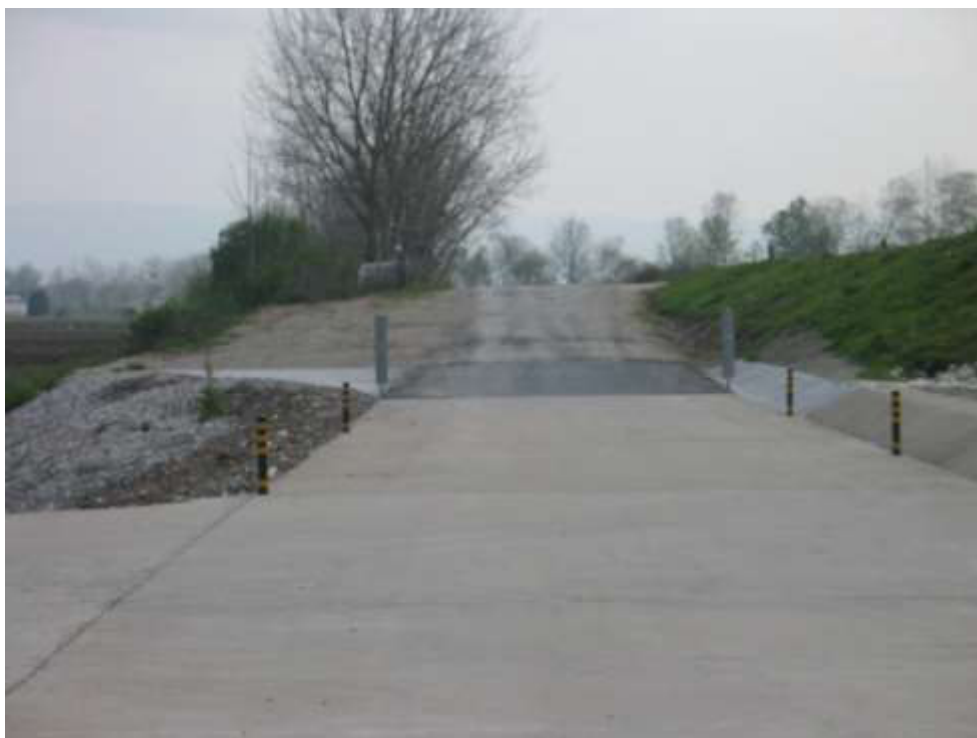
**Estrutura de dissipação de energia do descarregador ECC 1
Obra concluída - Pormenor**

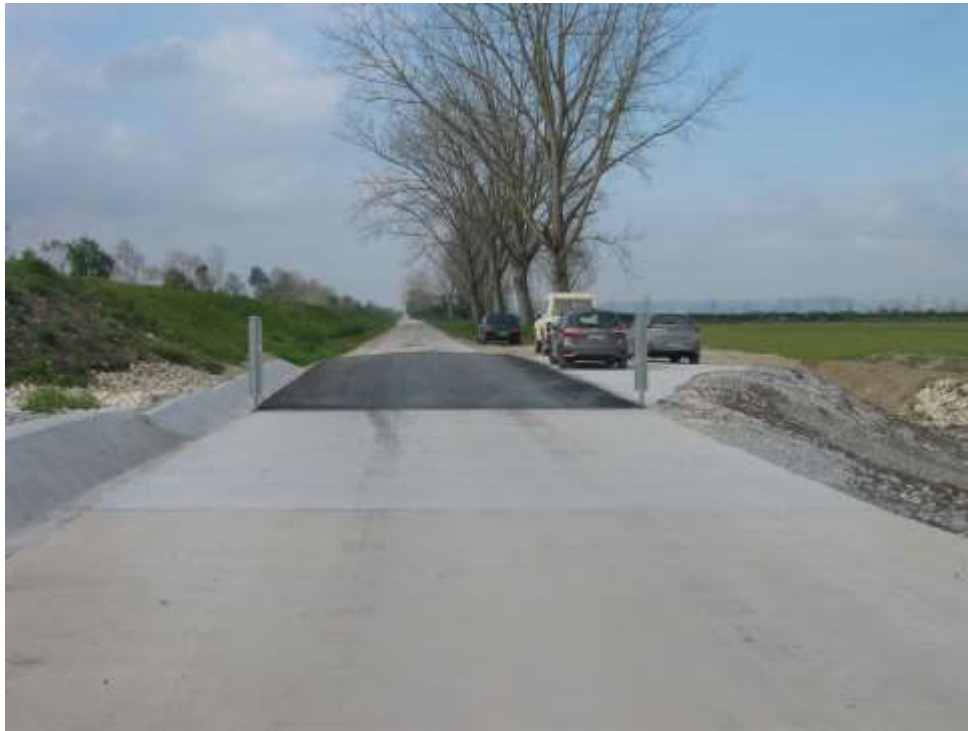
**Estrutura de dissipação de energia do descarregador ECC 1
Obra concluída - Pormenor**

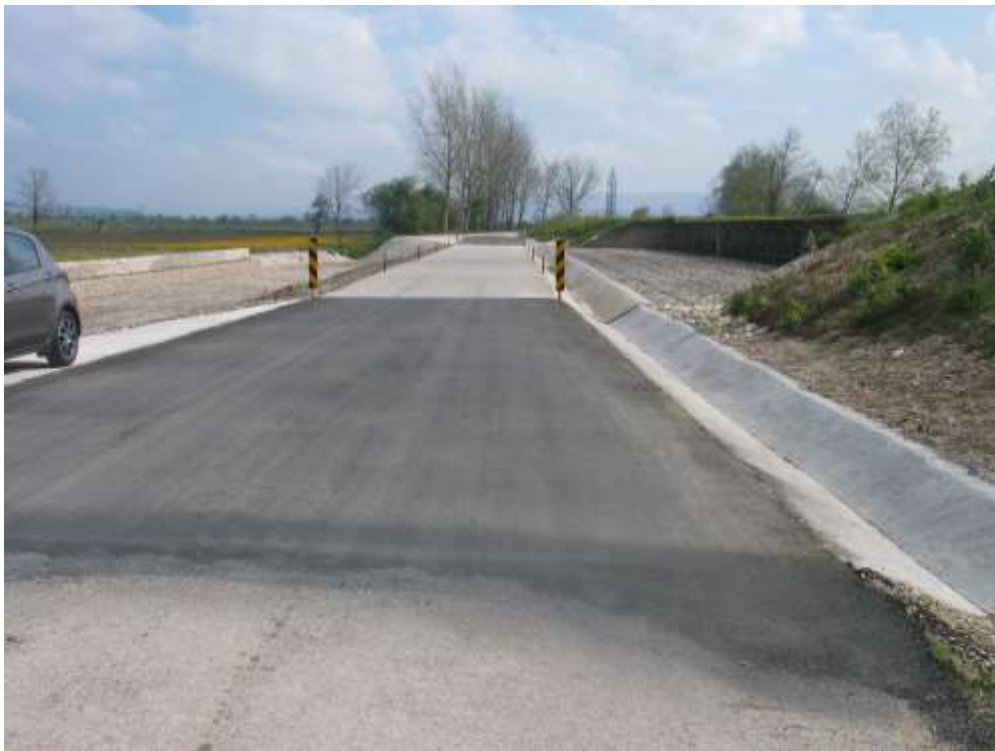
**Estrutura de dissipação de energia do descarregador ECC 2
Obra concluída com a pavimentação da estrada**

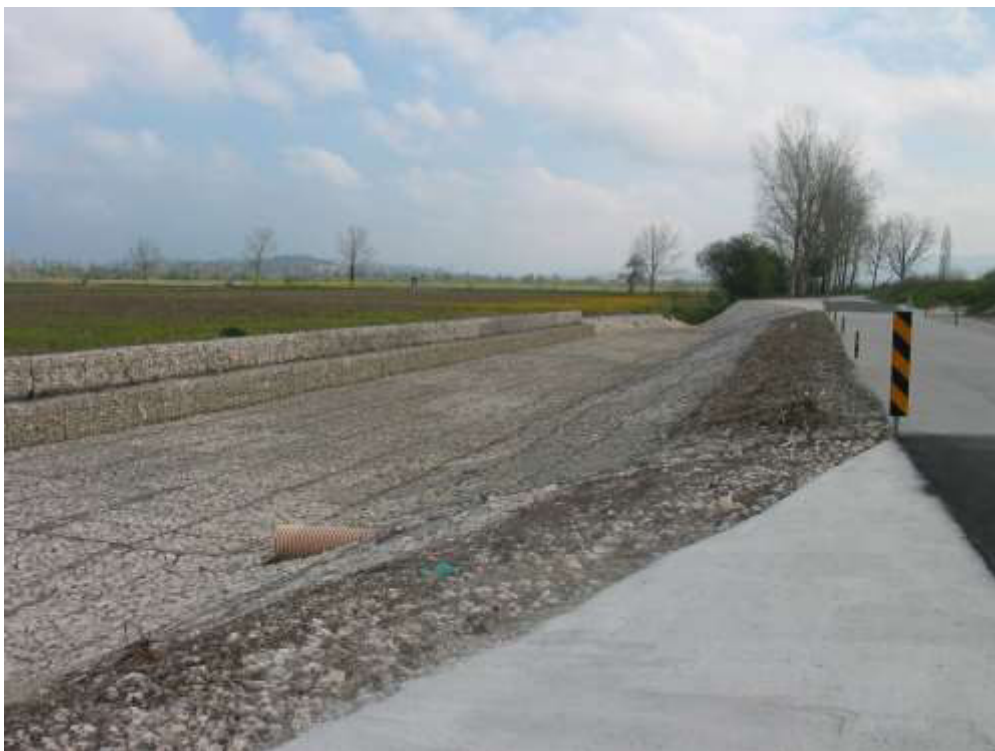
**Estrutura de dissipação de energia do descarregador ECC 2
Obra concluída**

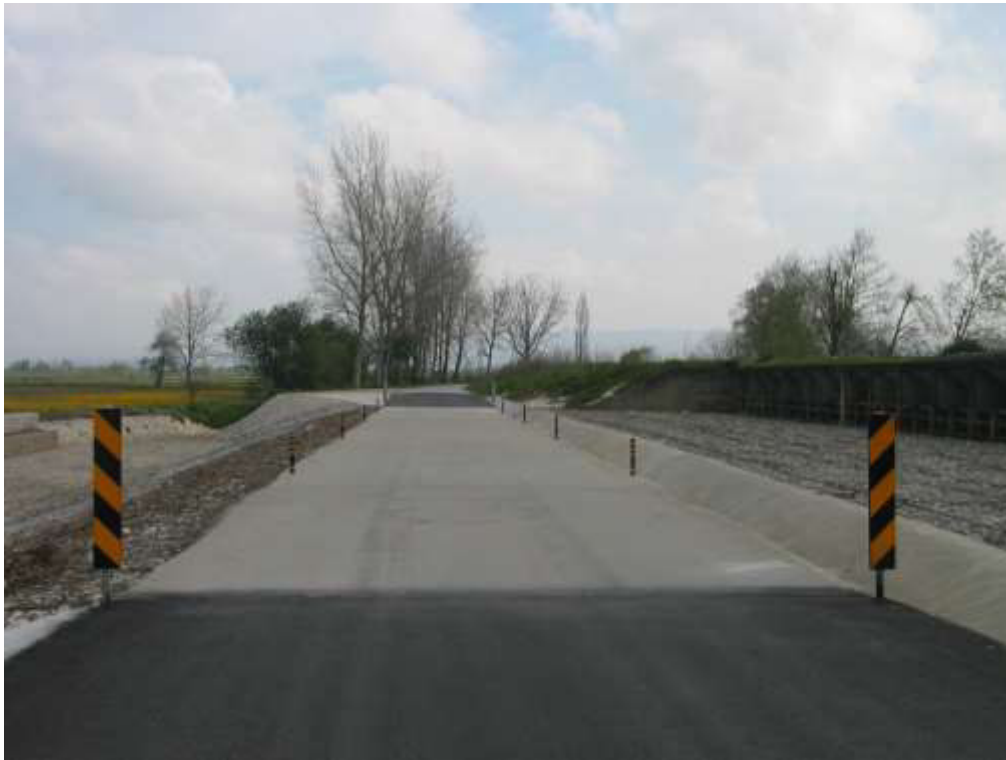
**Estrutura de dissipação de energia do descarregador ECC 2
Obra concluída**

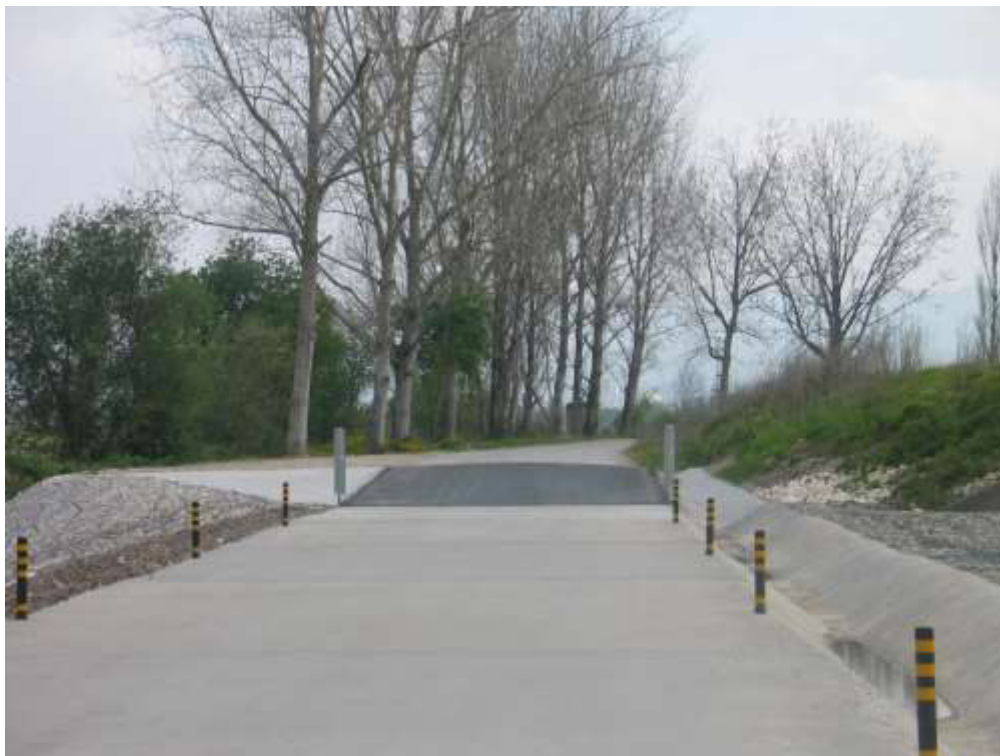
**Estrutura de dissipação de energia do descarregador ECC 2
Obra concluída - Pormenor**

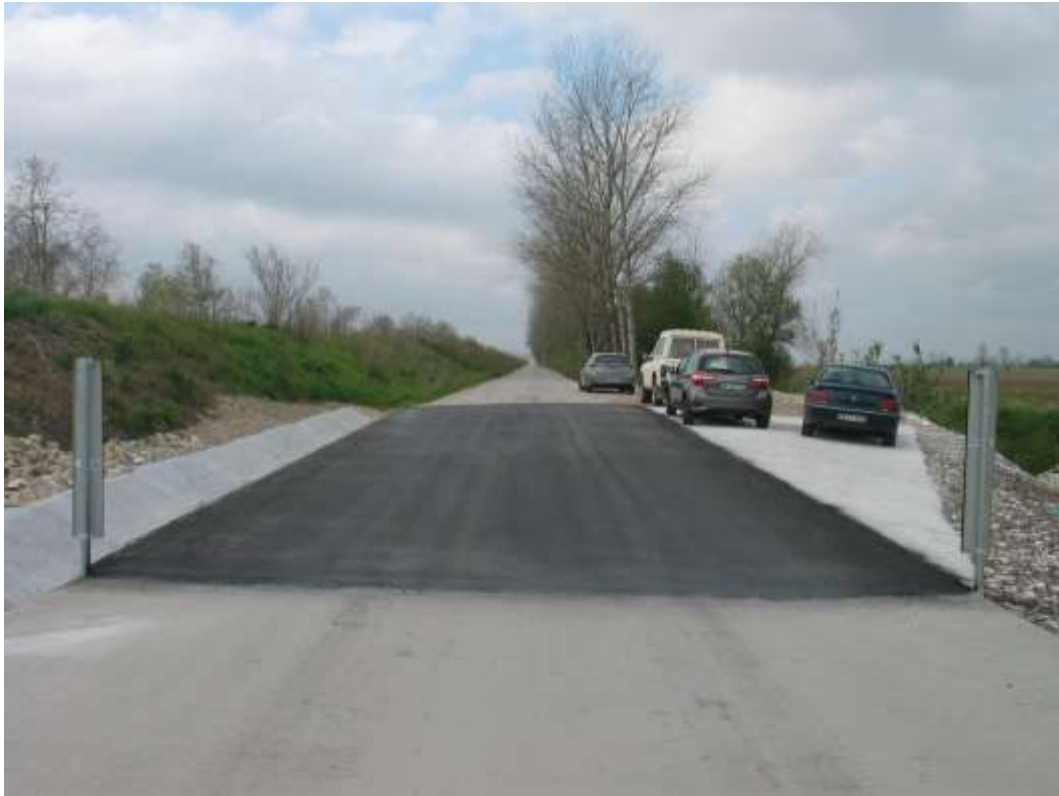
**Estrutura de dissipação de energia do descarregador ECC 2
Obra concluída - Pormenor**

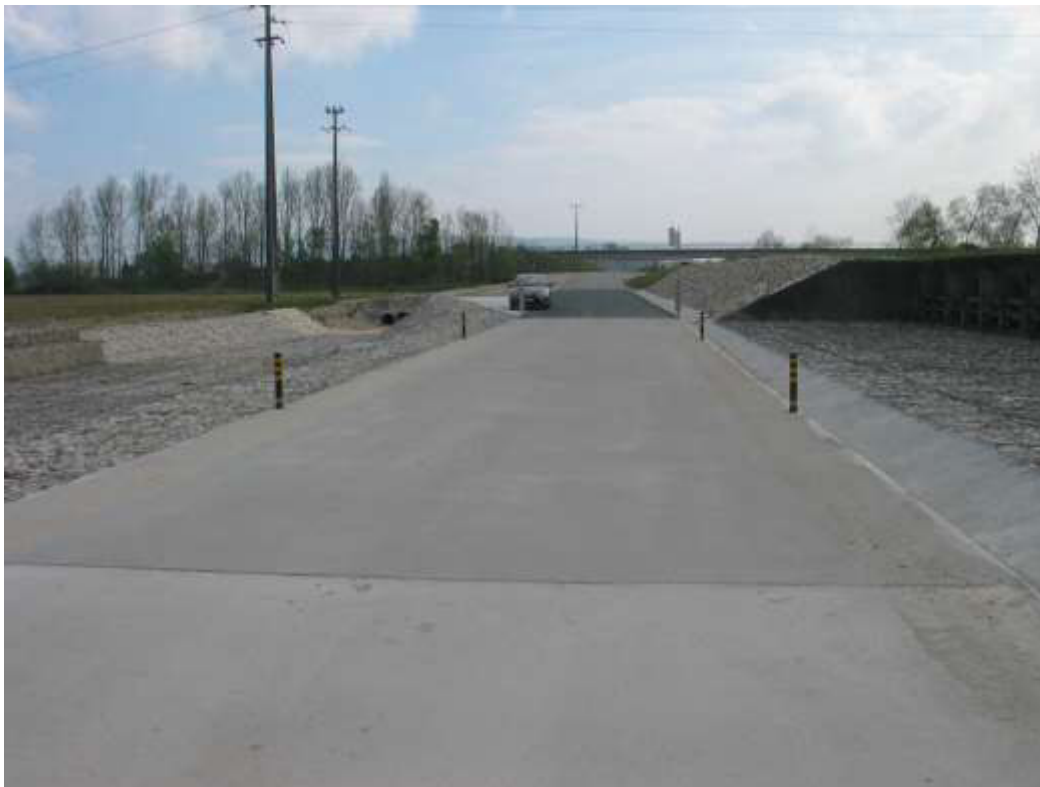
**Estrutura de dissipação de energia do descarregador ECC 3
Obra concluída com a pavimentação da estrada**

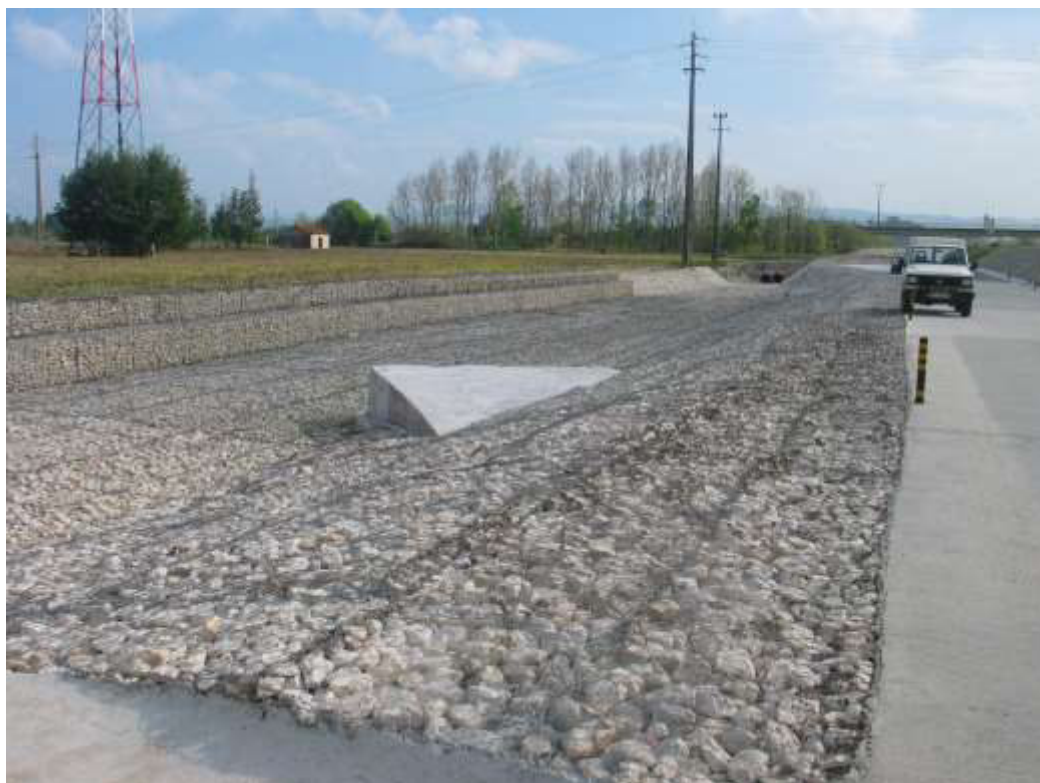
**Estrutura de dissipação de energia do descarregador ECC 3
Obra concluída**

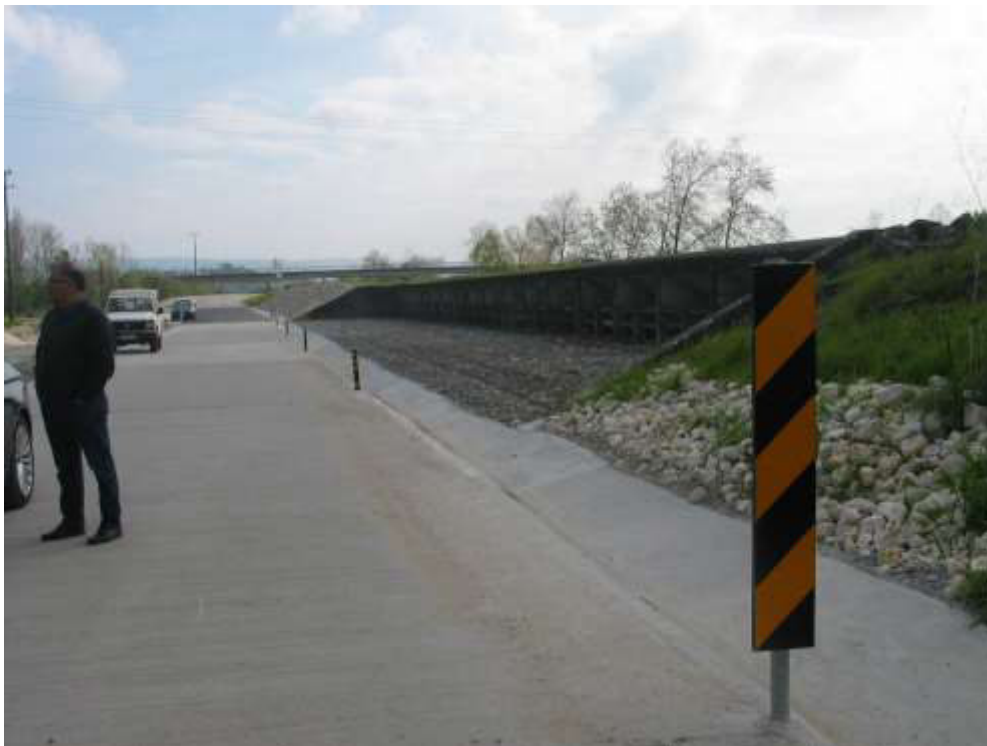
**Estrutura de dissipação de energia do descarregador ECC 3
Obra concluída**

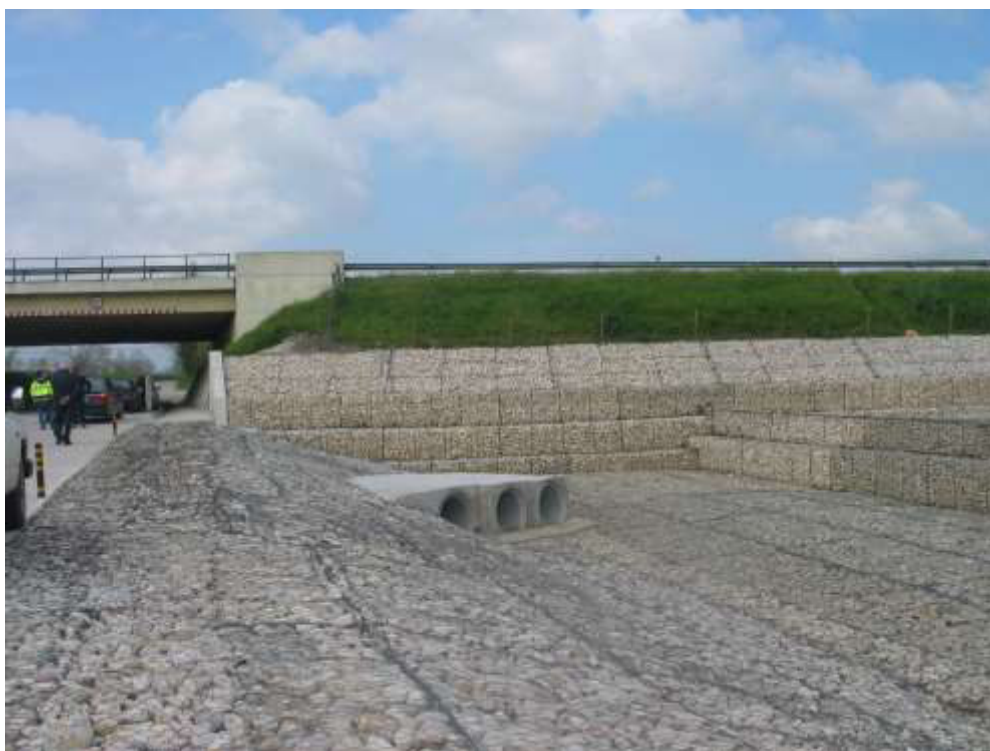
**Estrutura de dissipação de energia do descarregador ECC 3
Obra concluída**

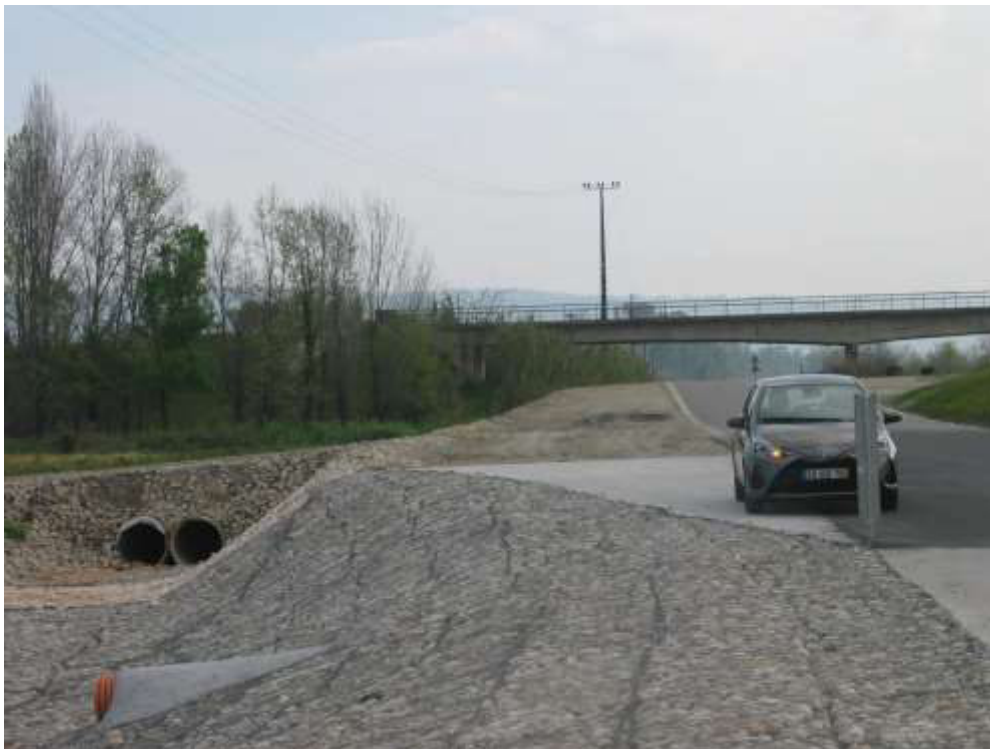
**Estrutura de dissipação de energia do descarregador ECC 3
Obra concluída - Pormenor**

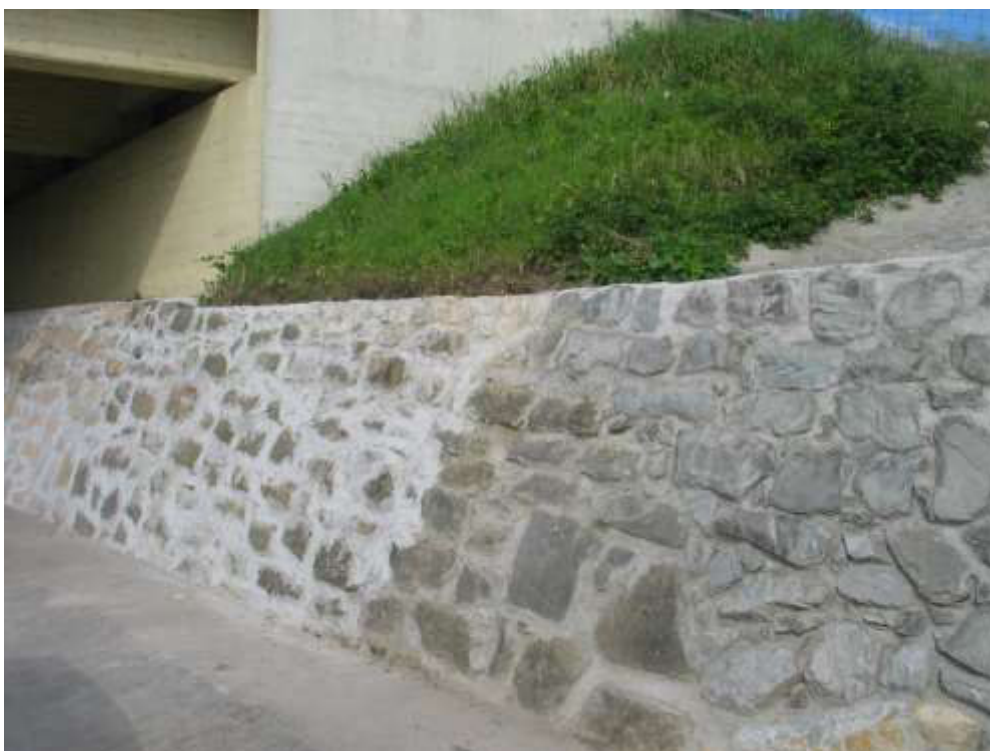
**Estrutura de dissipação de energia do descarregador ECC 3
Obra concluída – Pormenor da reabilitação do muro do talude da A1**
