Relatório de Progresso

Julho/Agosto/Setembro 2018

Empreitada de Limpeza de Vegetação e Desassoreamento do Leito Periférico Direito no Aproveitamento Hidráulico do Baixo Mondego

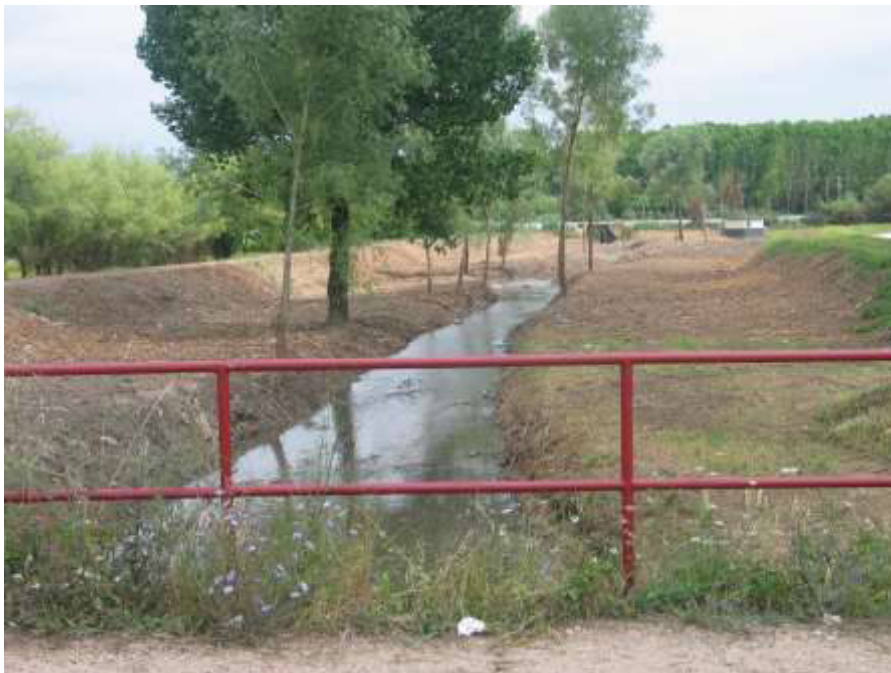
**Limpeza de vegetação e desassoreamento do leito menor concluídos,
entre o aqueduto da ribeira de Eiras e a travessia da Adémia**

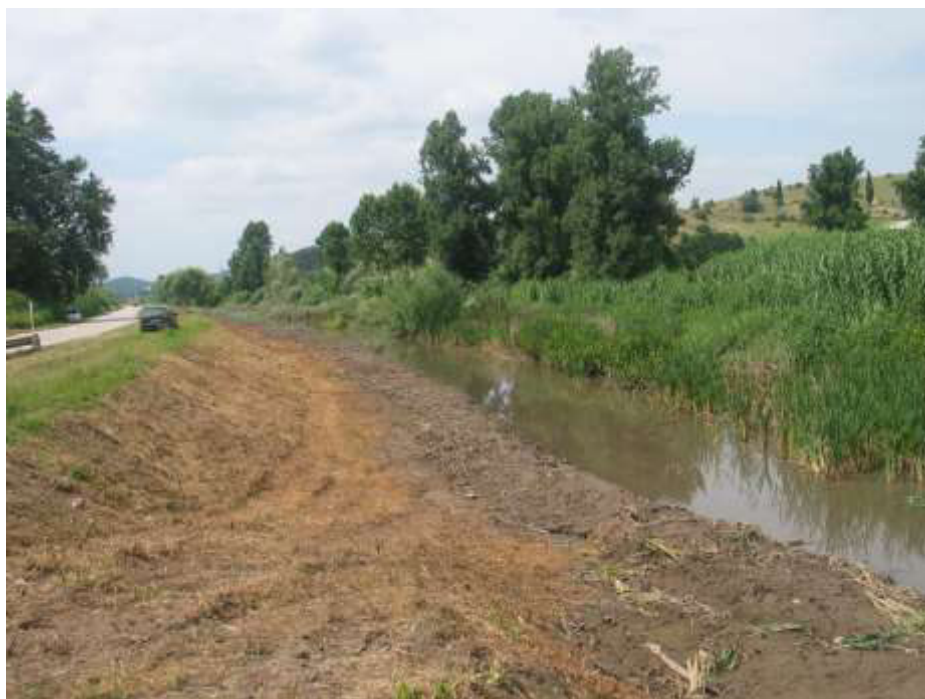
Desassoreamento do leito menor, a jusante da travessia do Loreto

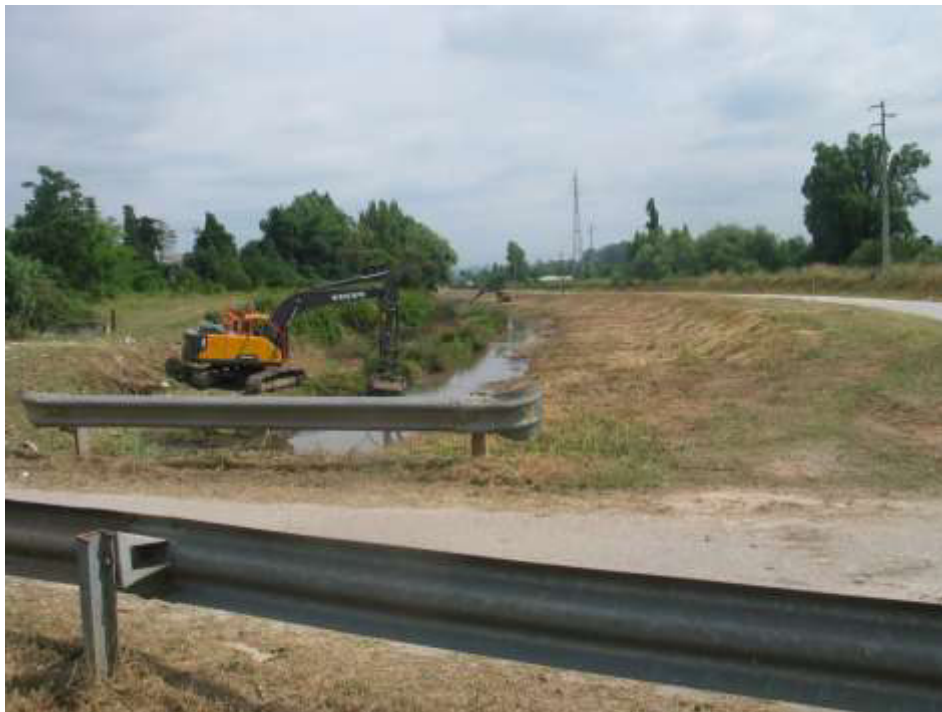
**Execução do desassoreamento a montante da travessia do Loreto
Vista para montante**

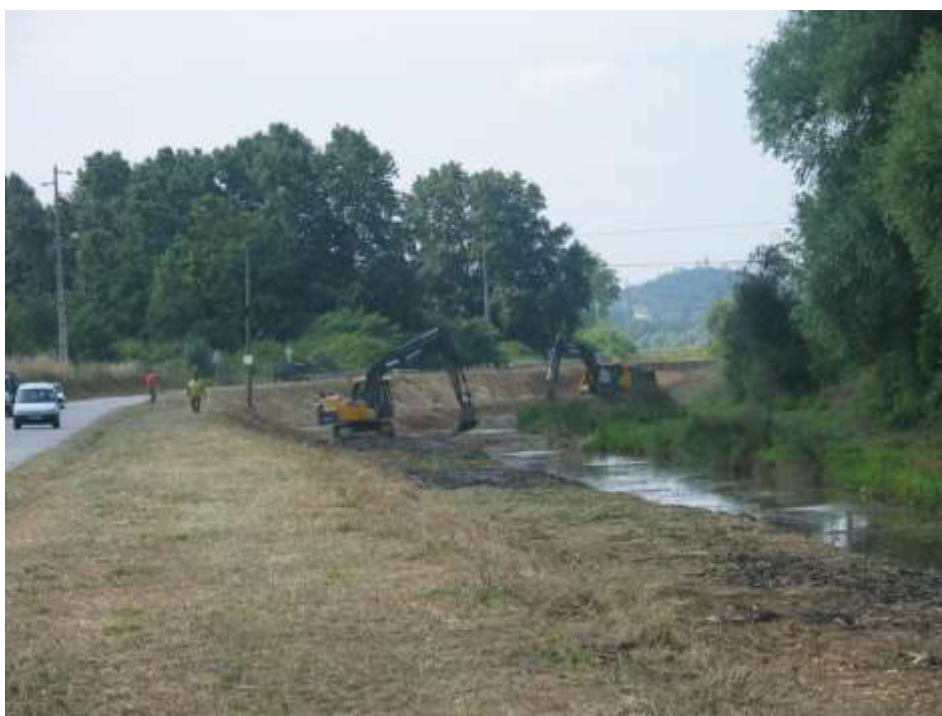
**Execução do desassoreamento a montante da travessia do Loreto
Vista para jusante**

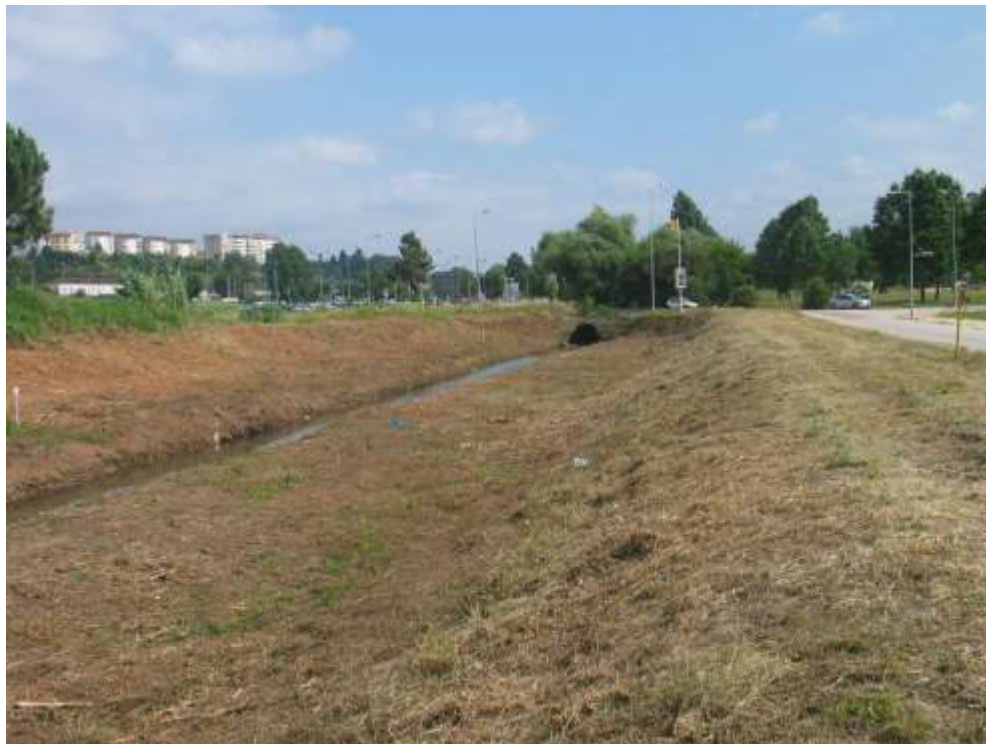
**Limpeza de vegetação e desassoreamento do leito menor
concluídos a jusante da travessia da EN 111 em Coimbra**

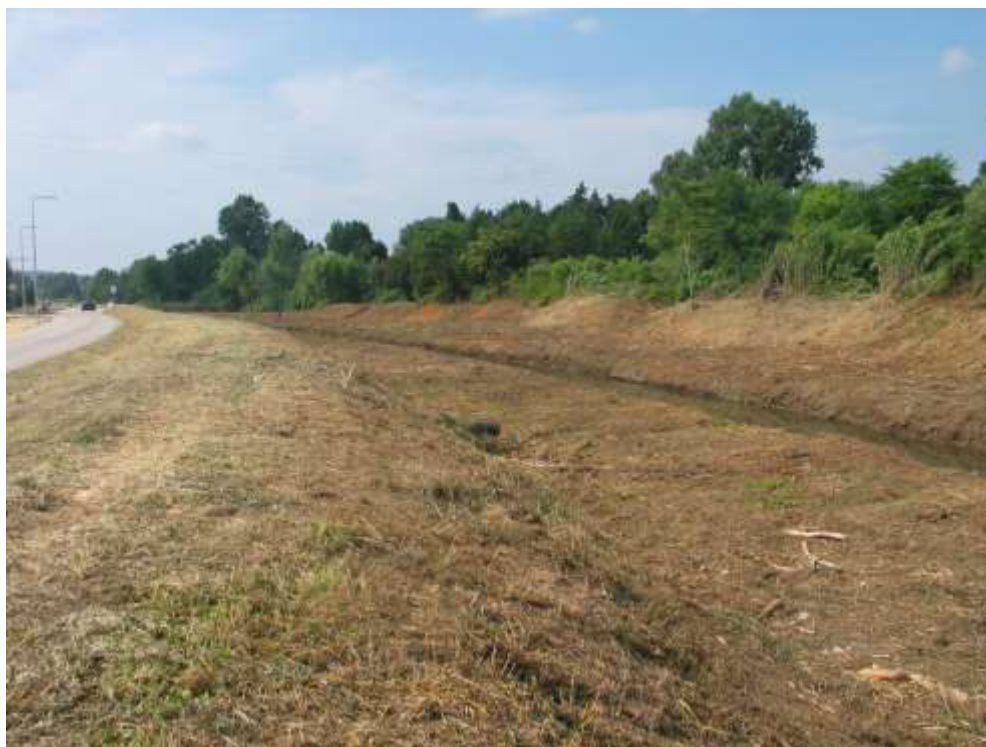
**Limpeza de vegetação e desassoreamento do leito menor
concluídos a jusante da travessia da EN 111 em Coimbra
Vista para jusante**

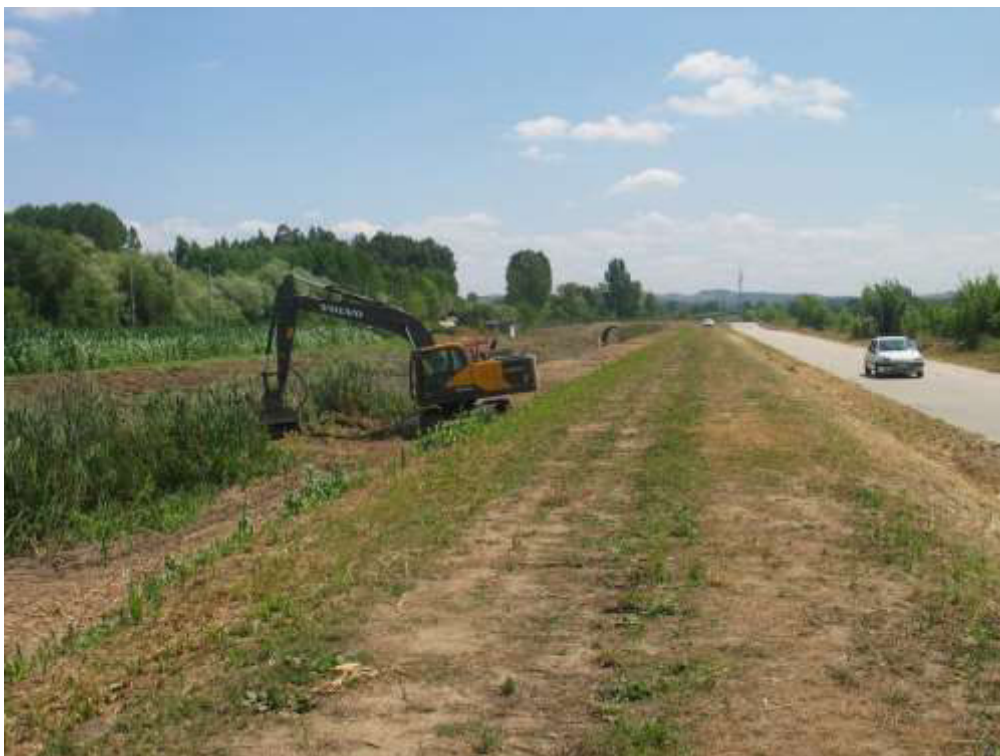
**Execução do desassoreamento do leito menor
a jusante da travessia da Pedrulha**

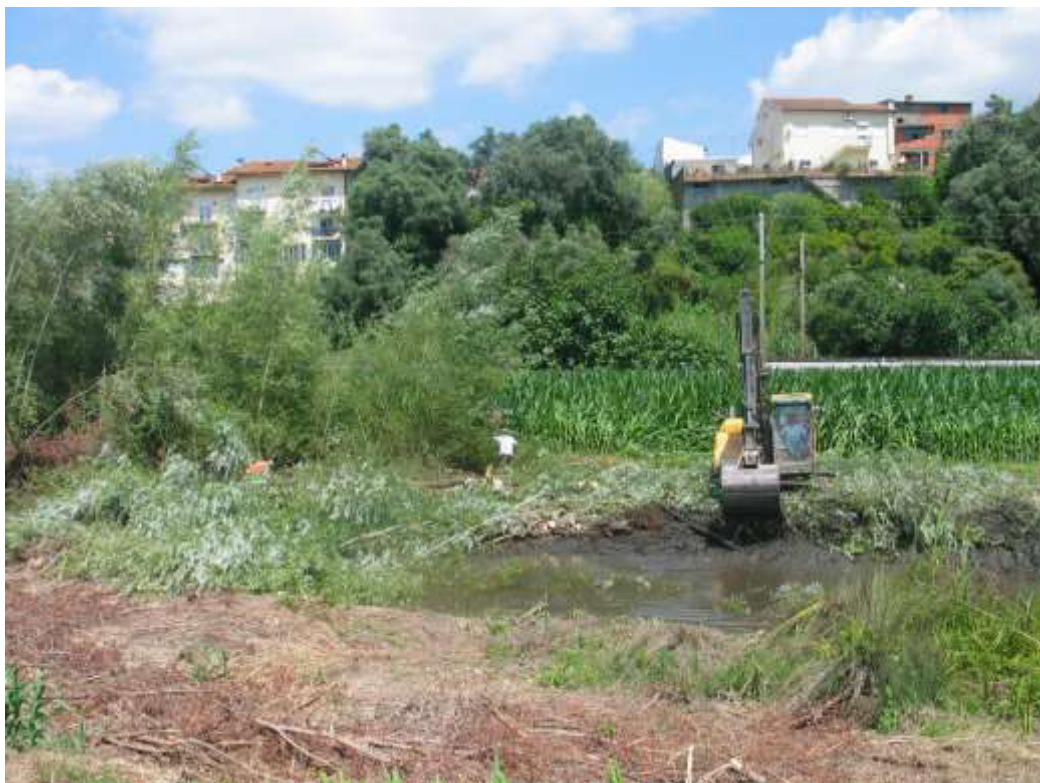
**Limpeza de vegetação e desassoreamento do leito menor,
entre a travessia da Pedrulha e a passagem de nível**

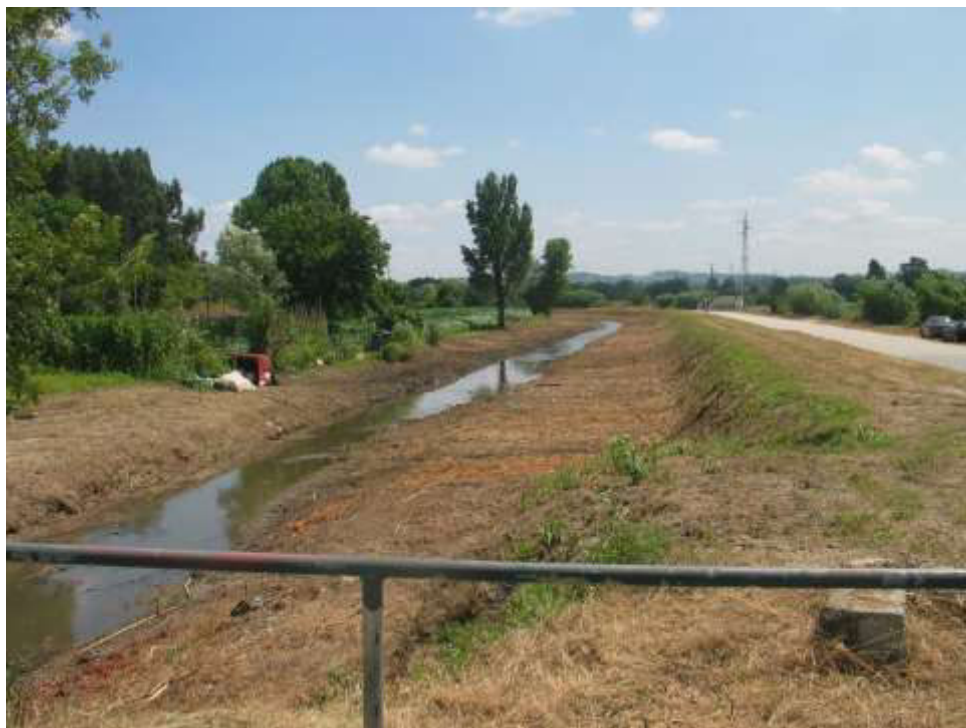
**Limpeza de vegetação do dique e do leito concluídos
a montante da travessia da Pedrulha**

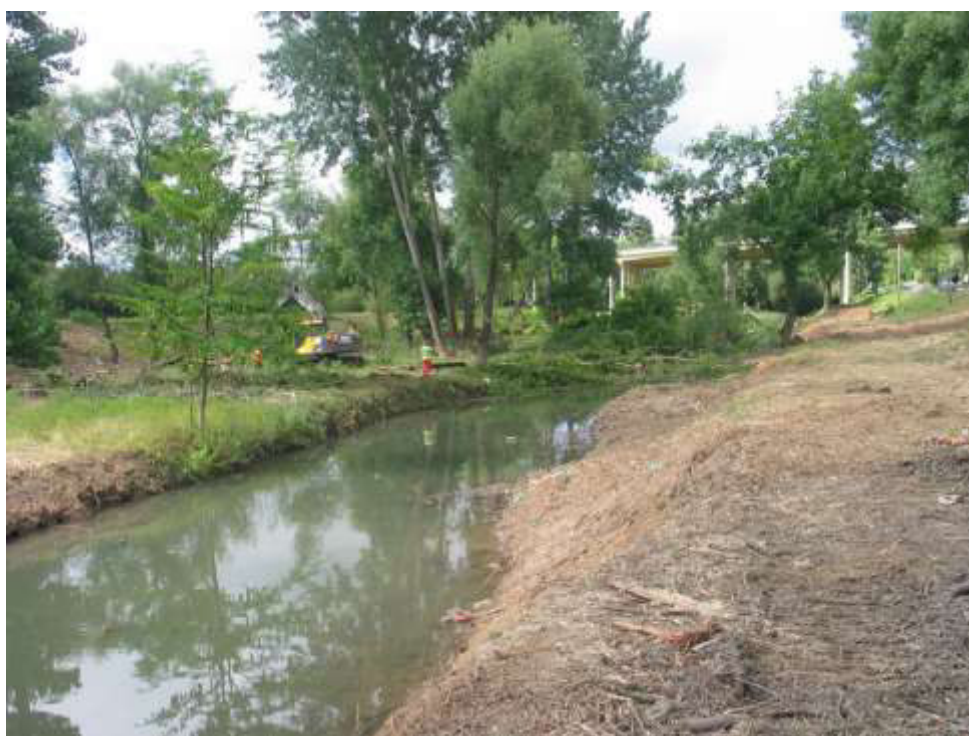
Limpeza de vegetação do leito e dique a montante da A1

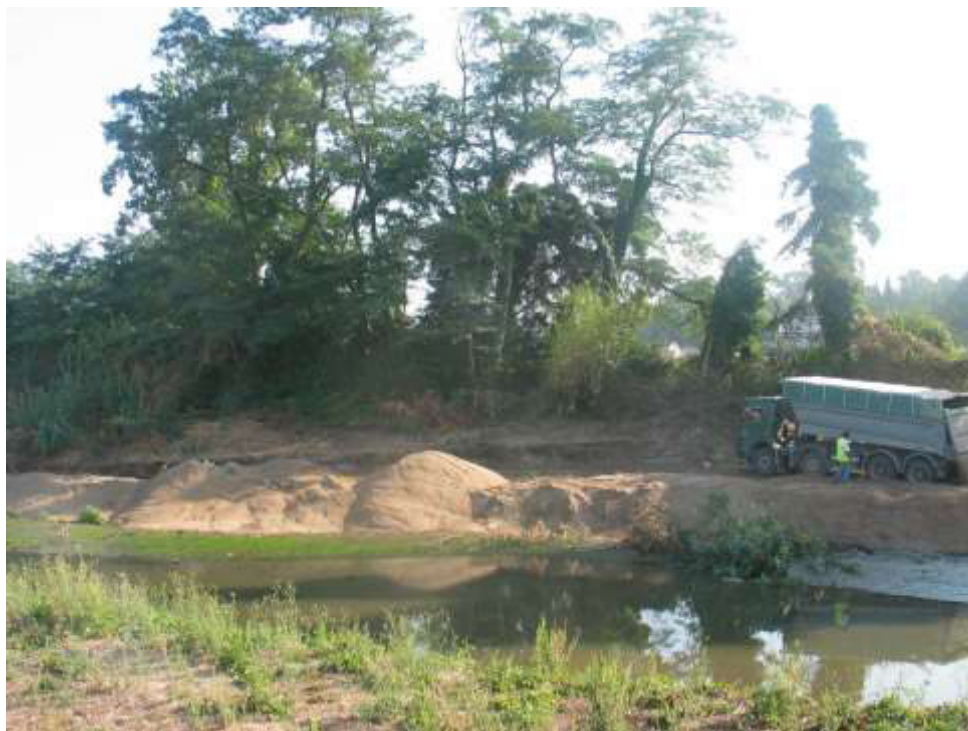
**Íncio do aterro da plataforma da margem direita do leito maior
entre a EN 111 e a travessia do Loreto**

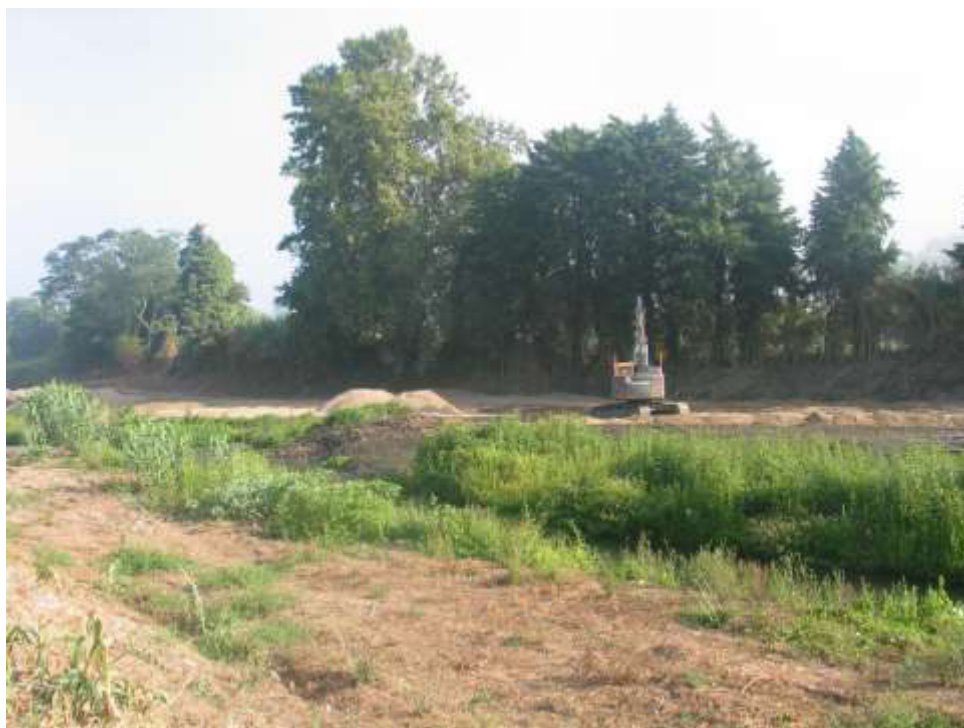
**Íncio do aterro da plataforma da margem direita do leito maior
entre a EN 111 e a travessia do Loreto**

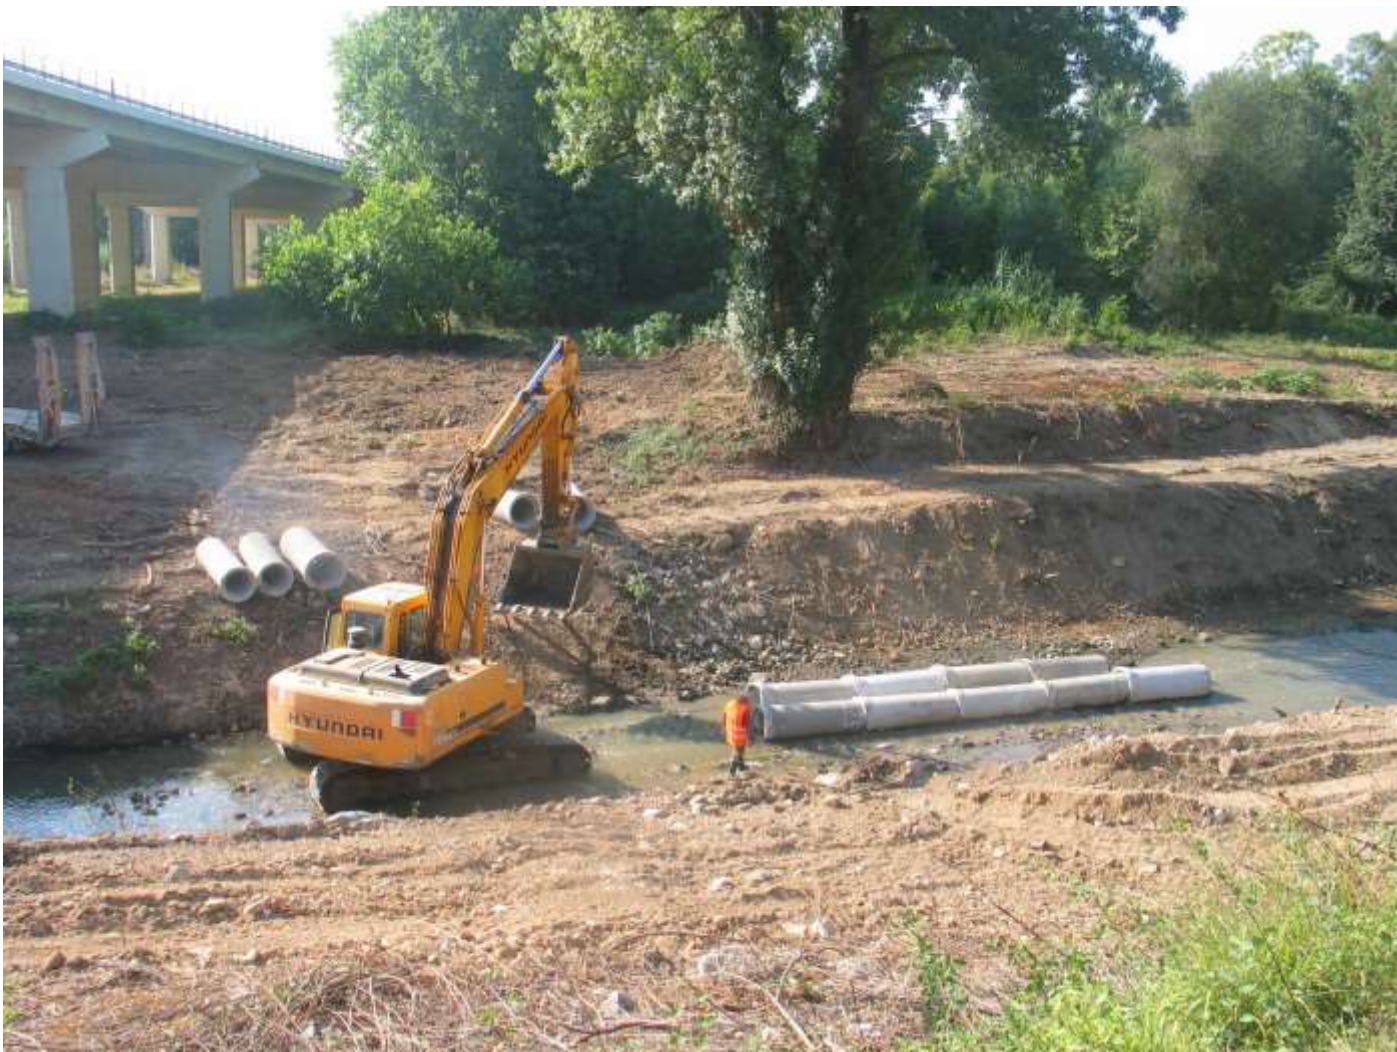
Colocação de tubagem no leito para construção de uma passagem provisória destinado a acesso de máquinas para a limpeza de vegetação e de camiões com transporte de areia para aterro da plataforma da margem direita do leito menor na zona a jusante do viaduto da A1

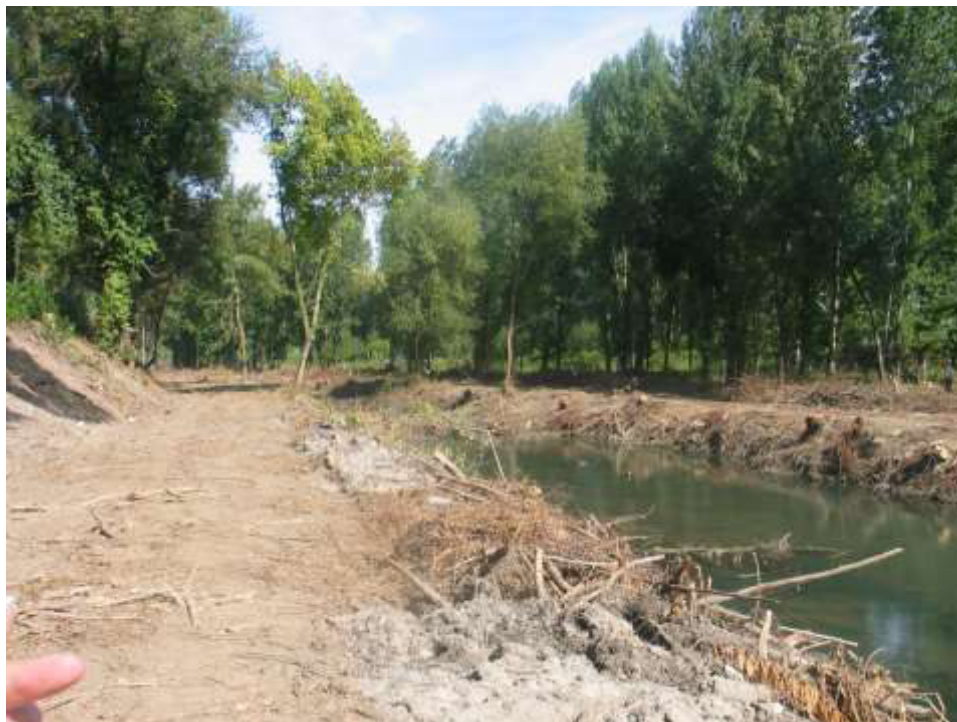
Limpeza de vegetação no troço entre o viaduto da A1 e a travessia de s. João do Campo - Vista para montante

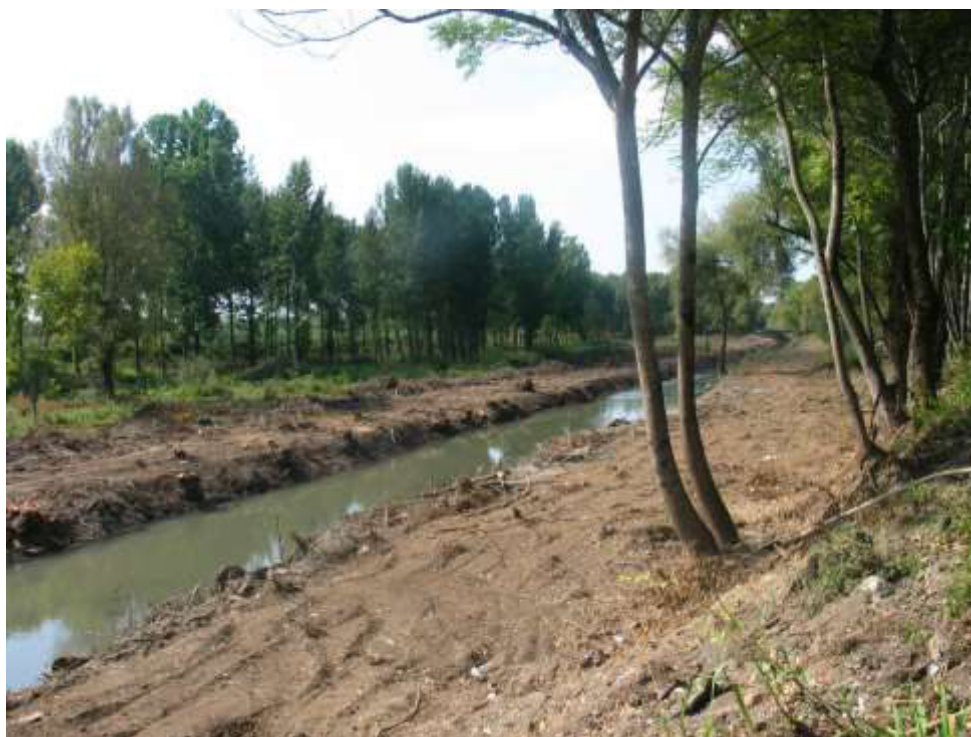
Limpeza de vegetação no troço entre o viaduto da A1 e a travessia de s. João do Campo - Vista para jusante

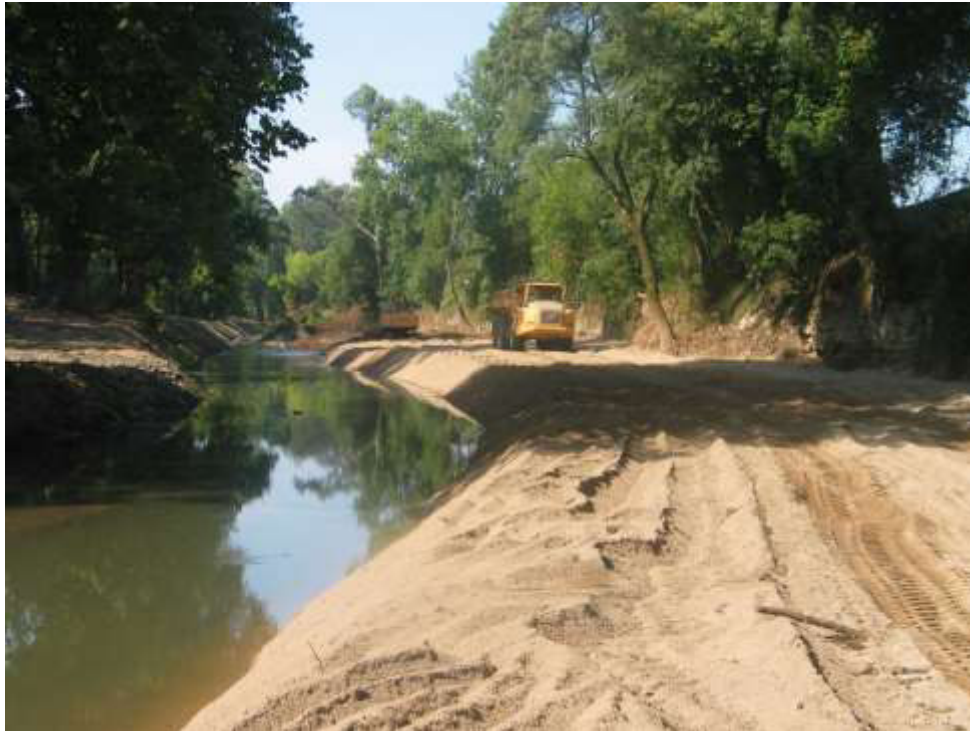
**Aterro da plataforma do leito maior (margem direita)
entre o viaduto da A1 e a travessia de s. João do Campo**

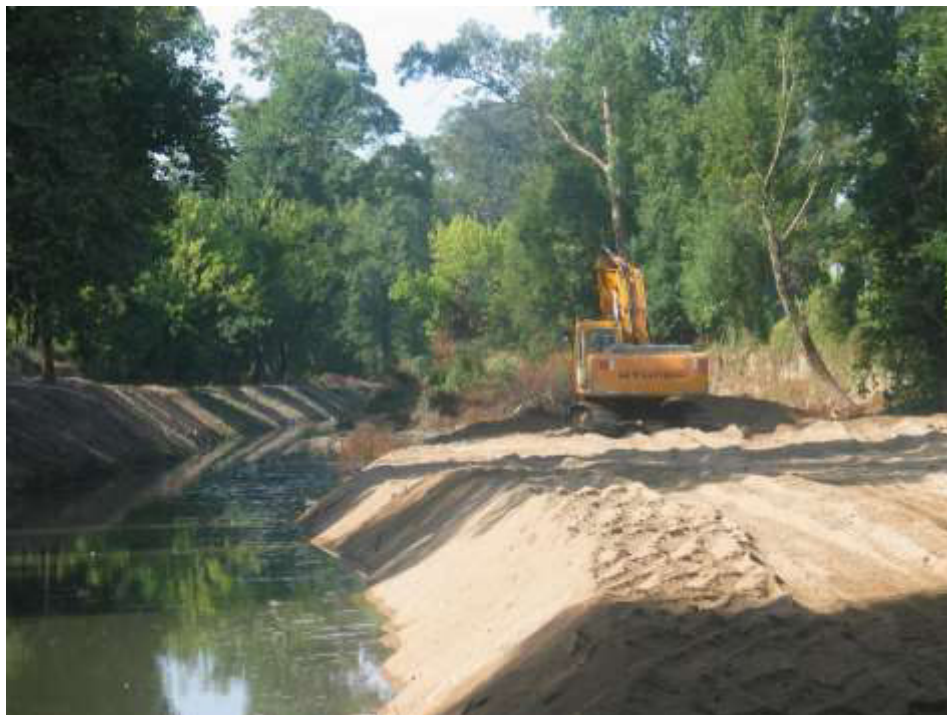
**Aterro da plataforma do leito maior (margem direita)
entre o viaduto da A1 e a travessia de s. João do Campo
Pormenor**

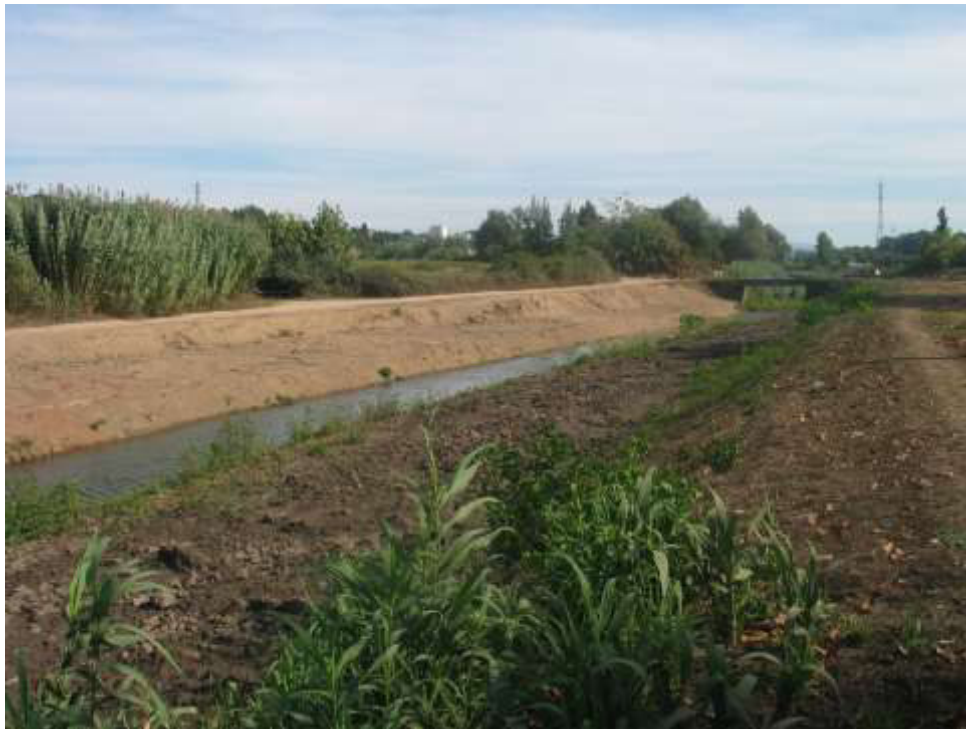
Aterro da plataforma do leito maior a jusante da travessia do Loreto (concluído) – Vista para montante

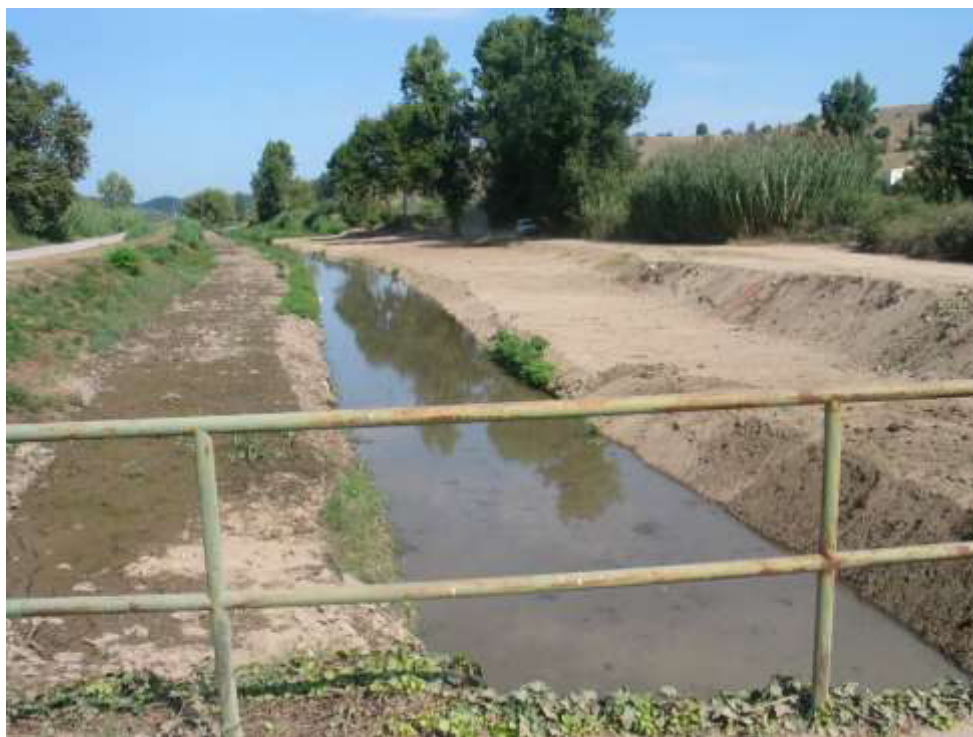
Aterro da plataforma do leito maior a jusante da travessia do Loreto (concluído) – Vista para jusante

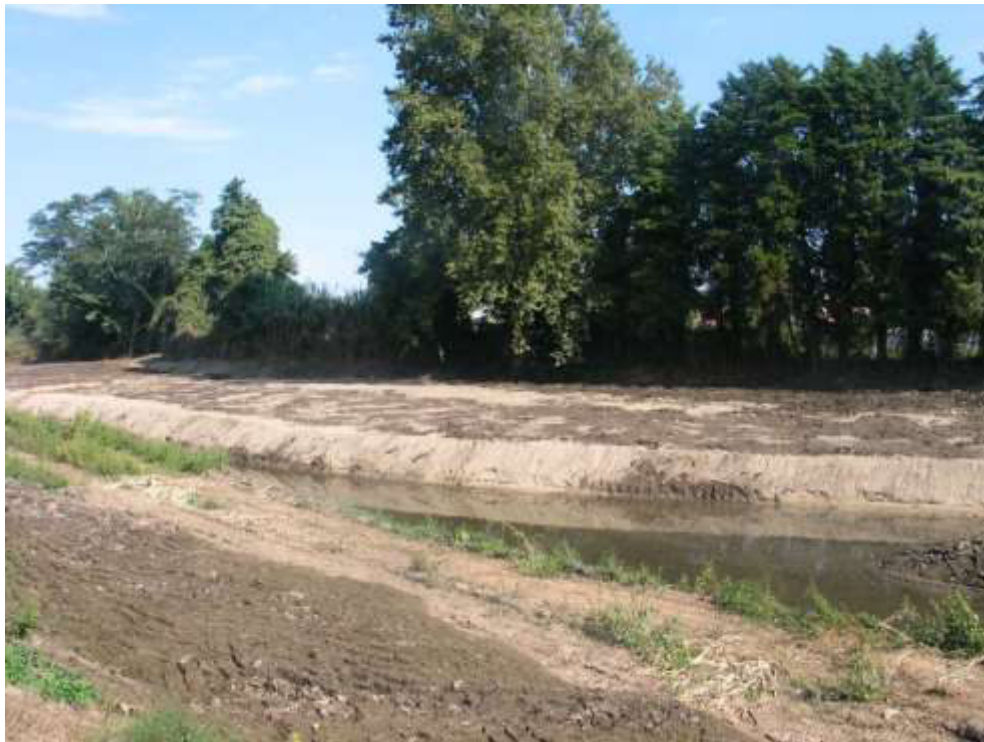
Aterro da plataforma do leito maior e desassoreamento do leito menor entre a EN 111 e a travessia do Loreto (concluídos)

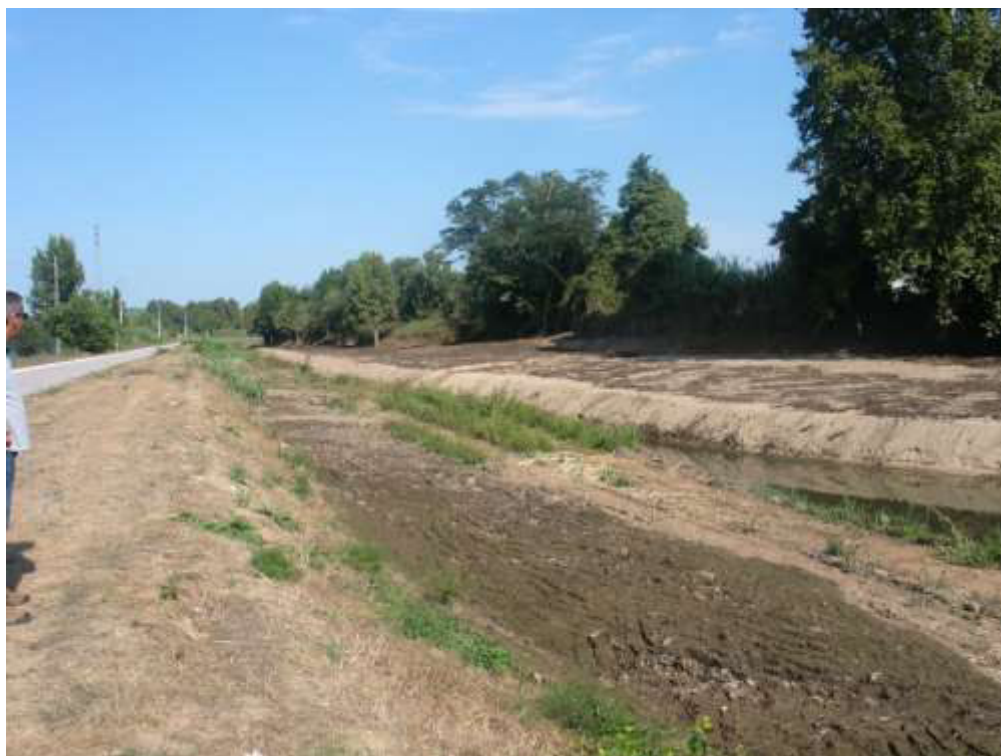
Aterro da plataforma do leito maior e desassoreamento do leito menor entre a EN 111 e a travessia do Loreto (concluídos) – Vista para jusante

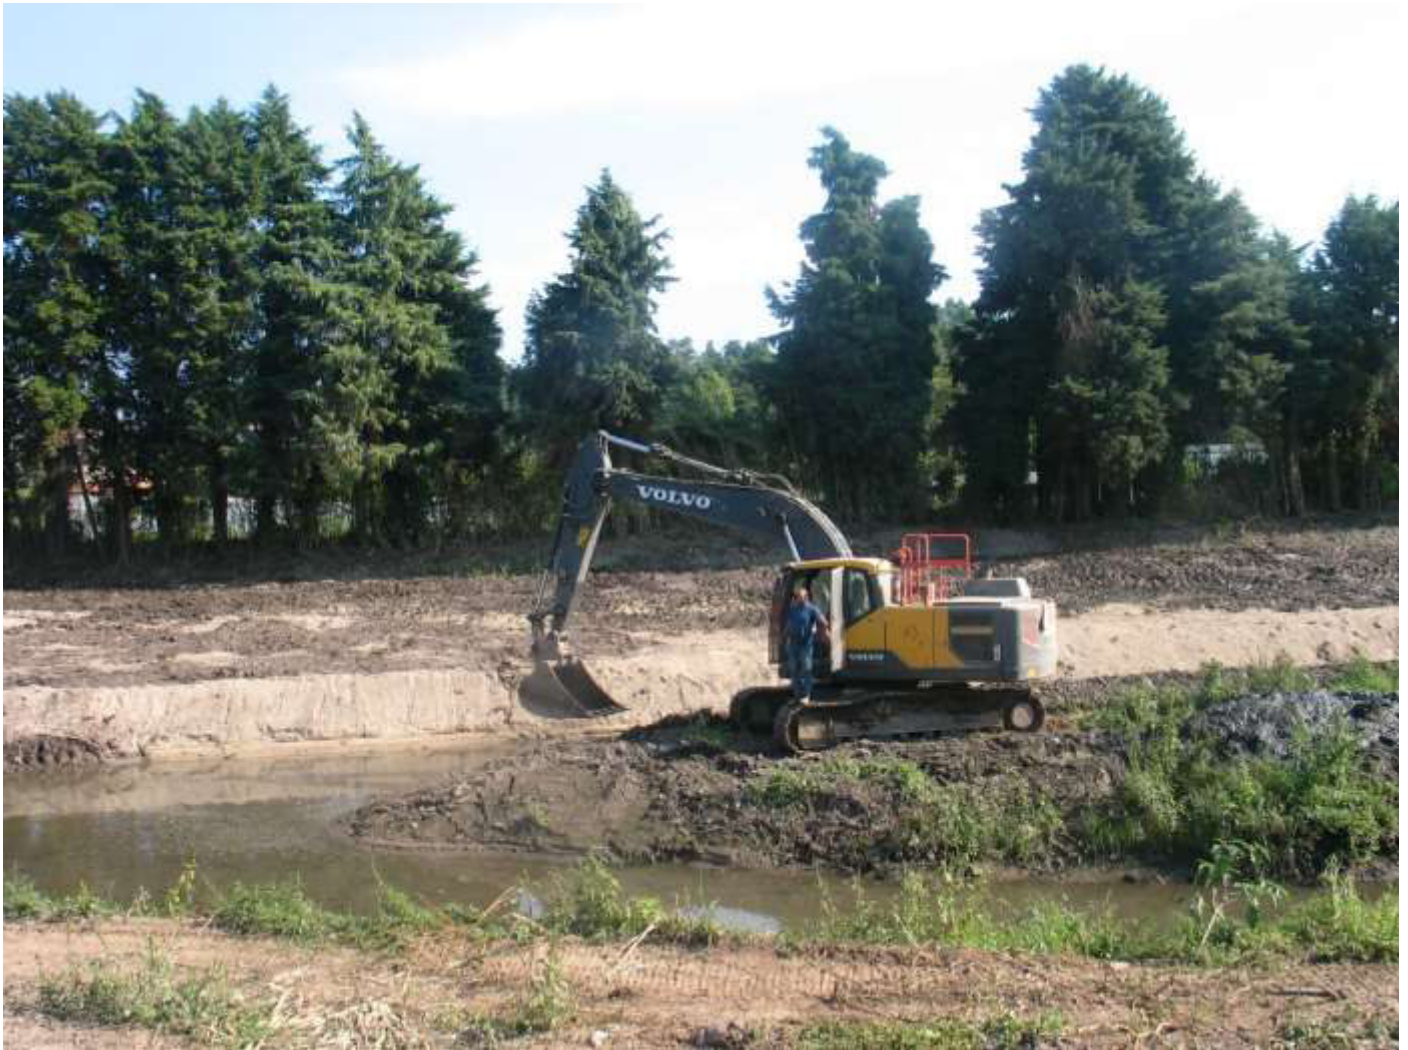
**Aterro e desassoreamento concluídos na zona da confluência
da Vala do Norte com o Leito Periférico Direito**
