Perfil da Água Balnear—Rio de Moinhos

IDENTIFICAÇÃO DA ÁGUA BALNEAR

Código: PTCF3L

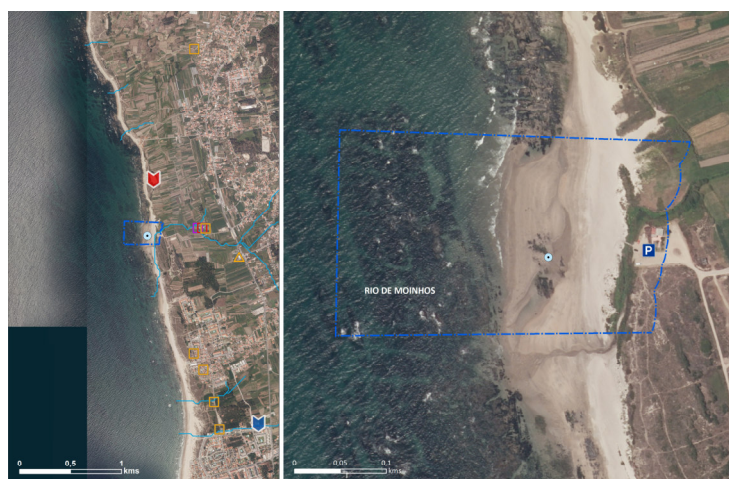
Mapa da água balnear com a localização do ponto de colheita:

Longitude: -8,797368°
Latitude: 41,565548°
Sistema de Coordenadas:
ETRS89
