Perfil da Água Balnear—Angeiras Norte

IDENTIFICAÇÃO DA ÁGUA BALNEAR

Código: PTCU9H

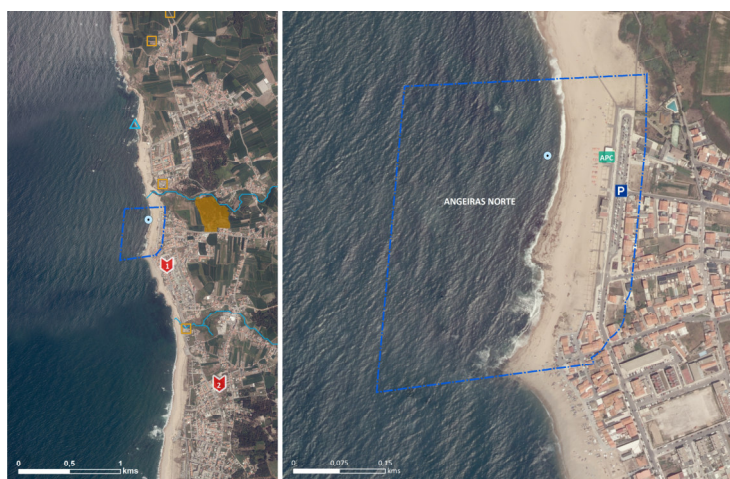
Mapa da água balnear com a localização do ponto de colheita:

Longitude: -8,727775°
Latitude: 41,268147°
Sistema de Coordenadas:
ETRS89
