Perfil da Água Balnear—Castelo de Neiva

IDENTIFICAÇÃO DA ÁGUA BALNEAR

Código: PTCF9P

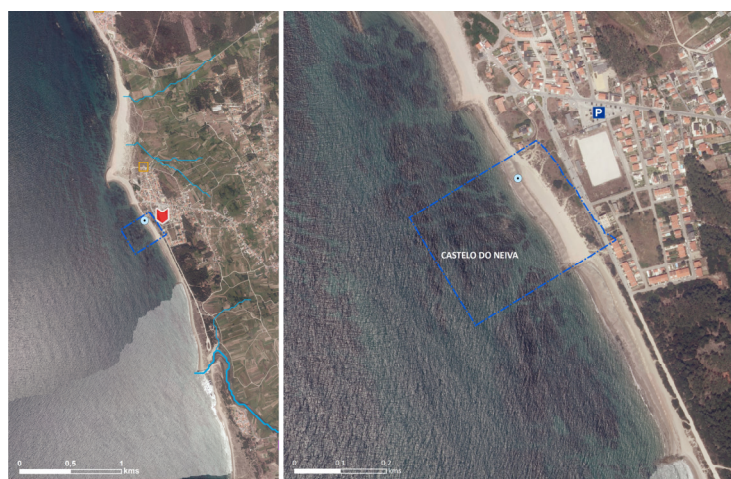
Mapa da água balnear com a localização do ponto de colheita:

Longitude: -8,817569°
Latitude: 41,625121°
Sistema de Coordenadas:
ETRS89

LEGENDA: **ÁGUA BALNEAR**
 Limite da Água Balnear
 Ponto de Monitorização
 Linha de Água
PRESSÕES
 Estação Elevatória
SERVIÇOS DISPONÍVEIS
 Parque de Estacionamento
EQUIPAMENTOS
 Campo do Beira-Mar
DESIGNAÇÃO:
CASTELO DO NEIVA
