Perfil da Água Balnear—Canide Sul

IDENTIFICAÇÃO DA ÁGUA BALNEAR

Código: PTCX9P

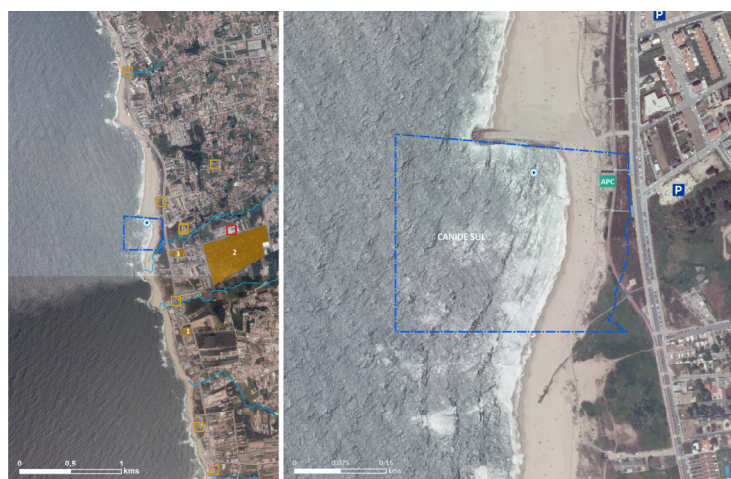
Mapa da água balnear com a localização do ponto de colheita:

Longitude: -8,664300°
Latitude: 41,112653°
Sistema de Coordenadas:
ETRS89
