Perfil da Água Balnear—Ponte do Bico

IDENTIFICAÇÃO DA ÁGUA BALNEAR

Código: PTCK9H

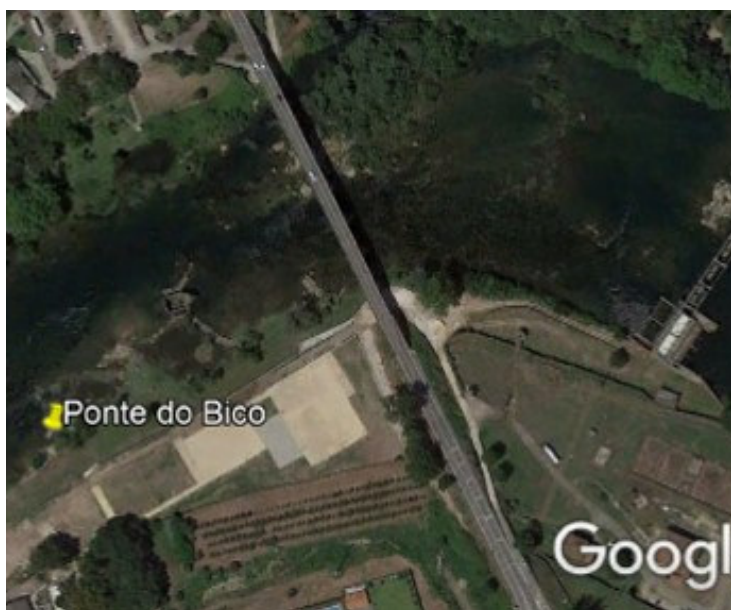
Mapa da água balnear com a localização do ponto de colheita:

Longitude: -8.43105°
Latitude: 41.60541°
Sistema de Coordenadas:
ETRS89
