Perfil da Água Balnear—Ramalha

IDENTIFICAÇÃO DA ÁGUA BALNEAR

Código: PTCD9K

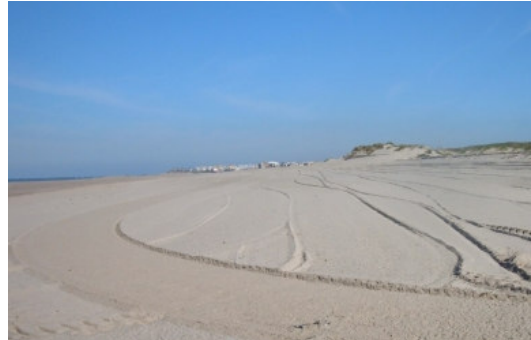
Mapa da água balnear com a localização do ponto de colheita:

Longitude: -8.77639°
Latitude: 41.47389°
Sistema de Coordenadas:
ETRS89
