PERFIL DE ÁGUA BALNEAR

NOME	FRANQUIA
CÓDIGO DE IDENTIFICAÇÃO	PTCP3F
NOME DA ZONA COSTEIRA	Parque Natural do Sudoeste Alentejano e Costa Vicentina

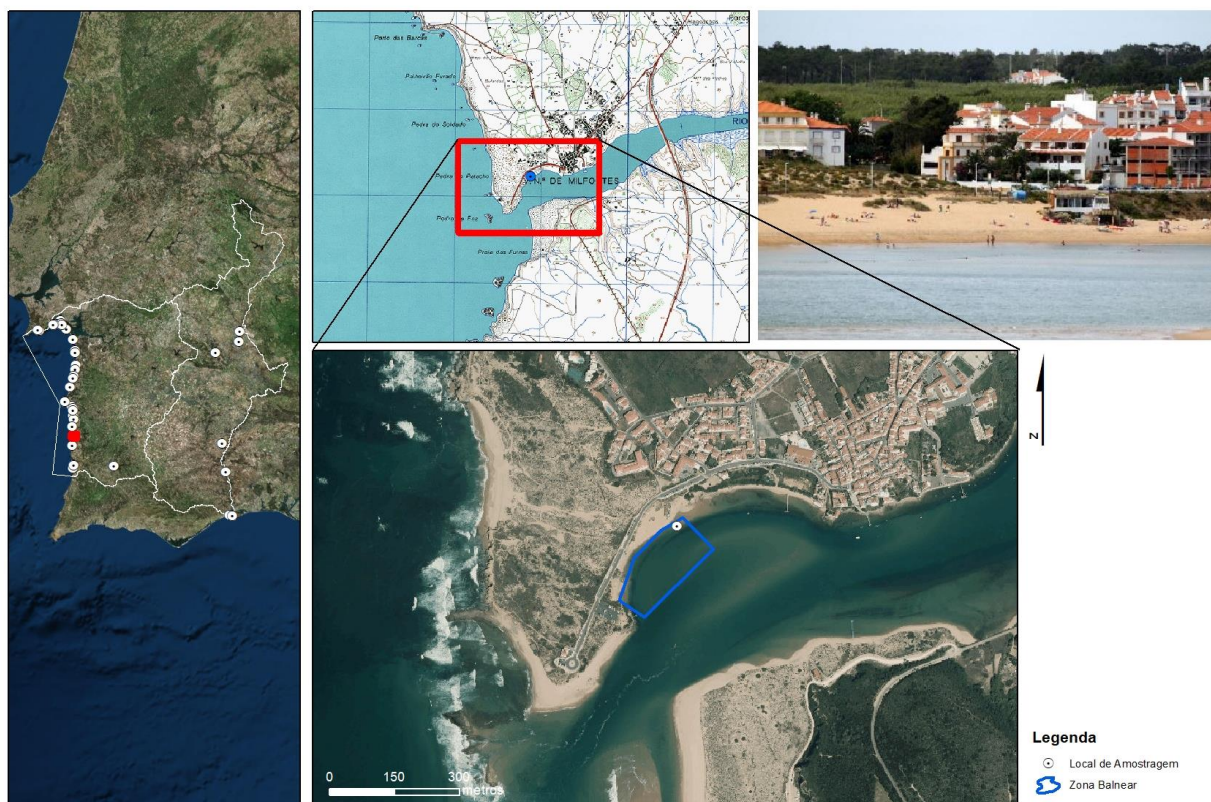
LOCALIZAÇÃO DA ÁGUA BALNEAR E DO PONTO DE MONITORIZAÇÃO			
PAÍS	Portugal	DISTRITO	Beja
		CONCELHO	Odemira
		FREGUESIA	Vila Nova de Milfontes
REGIÃO HIDROGRÁFICA		NOME	SADO E MIRA
		CÓDIGO	PTRH6
BACIA HIDROGRÁFICA	Ribeiras Costeiras entre Sado e Mira		
MASSA DE ÁGUA ONDE A ÁGUA BALNEAR SE INSERE		NOME	Mira-WB1
		CÓDIGO	PT06MIR1368
MASSA (S) DE ÁGUA ADJACENTE (S)	Não aplicável		
PONTO DE MONITORIZAÇÃO	LOCAL	LONGITUDE: -8,78719° LATITUDE: 37,72216° SISTEMA DE COORDENADAS <i>Datum</i> ETRS89	
	Frente à passadeira principal
