# Perfil da Água Balnear—Agudela

## IDENTIFICAÇÃO DA ÁGUA BALNEAR

Código: PTCH2U

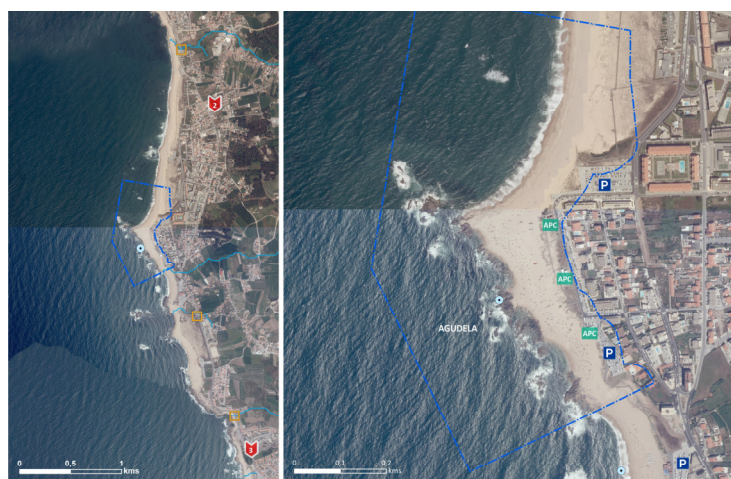
Mapa da água balnear com a localização do ponto de colheita:

Longitude: -8,72778°  
Latitude: 41,24139°  
Sistema de Coordenadas:  
ETRS89

<b>LEGENDA:</b>	<b>ÁGUA BALNEAR</b>	<b>SERVIÇOS DISPONÍVEIS</b>	<b>DESIGNAÇÃO:</b>
	Limite da Água Balnear	APC Apoio de Praia Completo	<b>AGUDELA</b>
	Ponto de Monitorização	P Parque de Estacionamento	
	Linha de Água		
<b>PRESSÕES</b>	<b>EQUIPAMENTOS</b>		
Estação Elevatória	Campos de Jogos do União Desportiva Lavrense		
	Complexo Desportivo de Lavra
