PERFIL DE ÁGUA BALNEAR

NOME	Boca do Rio
CÓDIGO DE IDENTIFICAÇÃO	PTCK7Q

PAÍS	Portugal		
DISTRITO	Faro		
CONCELHO	Vila do Bispo		
FREGUESIA	Budens		
REGIÃO HIDROGRÁFICA	Algarve		
BACIA HIDROGRÁFICA	Ribeiras do Algarve (PTRH8)		
MASSA DE ÁGUA ONDE A ÁGUA BALNEAR SE INSERE	NOME	CÓDIGO	
	CWB-II-5B	PTCOST14	
MASSA(S) DE ÁGUA ADJACENTE(S)	Ribeira de Vale Barão		
PONTO DE MONITORIZAÇÃO	LOCAL	COORDENADAS	
	Na direção da zona central do areal	Longitude: -8,80888°; Latitud: 37,06594°	
		Sistema de referência: ETRS 89

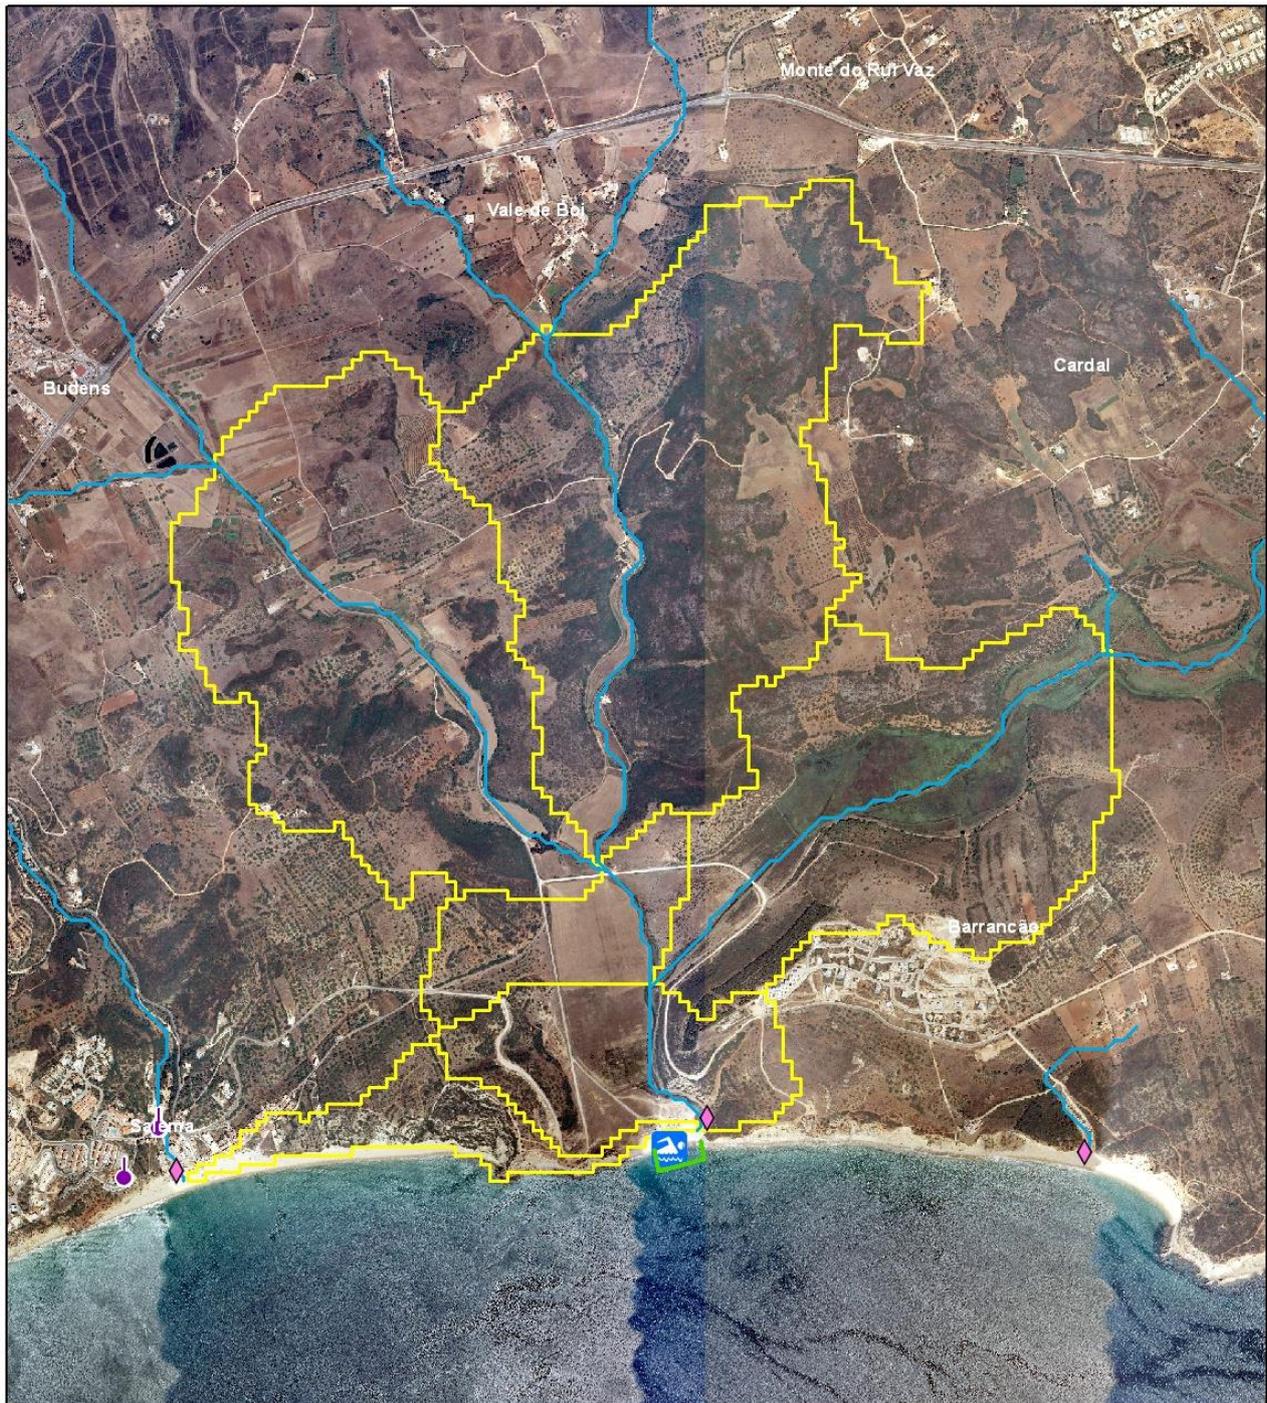
Ponto de monitorização da água balnear
-

Ponto de descarga de águas pluviais
-

Estação elevatória
-

Unidade balnear POOC
-

Linha de água
-

Área de influência na água balnear
